ZAKŁAD REMONTOWO - BUDOWLANY  
„BUDROMOST”

**PROJEKT UPROSZCZONY WYKONAWCZY**  
**REMONTU ULICY NAD „ŻYLICĄ” W KM 0+150 DO KM**  
**0+350 W ŁODYGOWICACH**

Lokalizacja **Ulica Nad Żylicą w Łodygowicach**

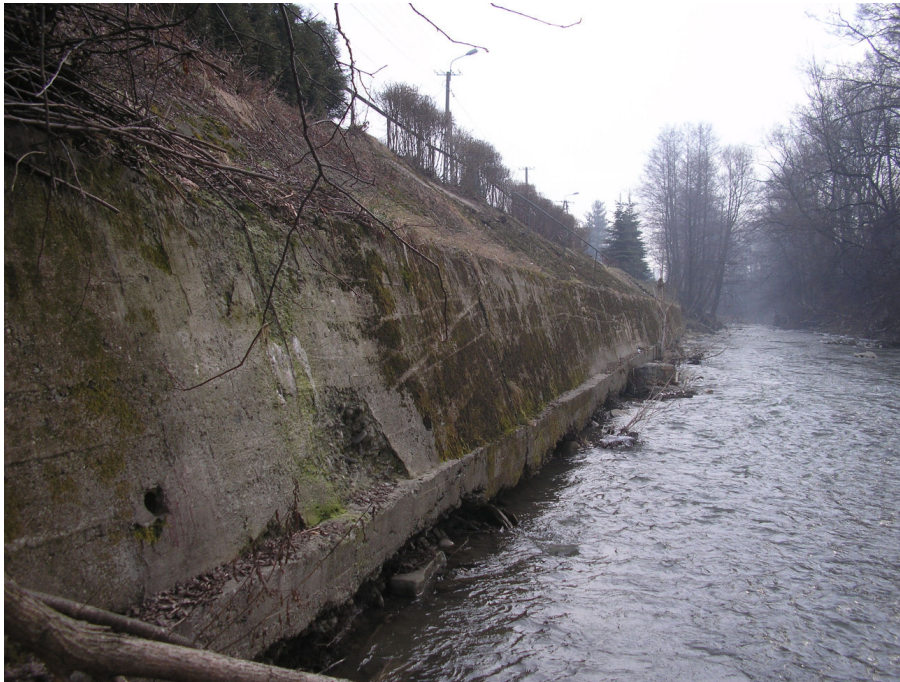
Fot.1.a Widok na uszkodzony podmyty mur oporowy wzdłuż rzeki Żylicza

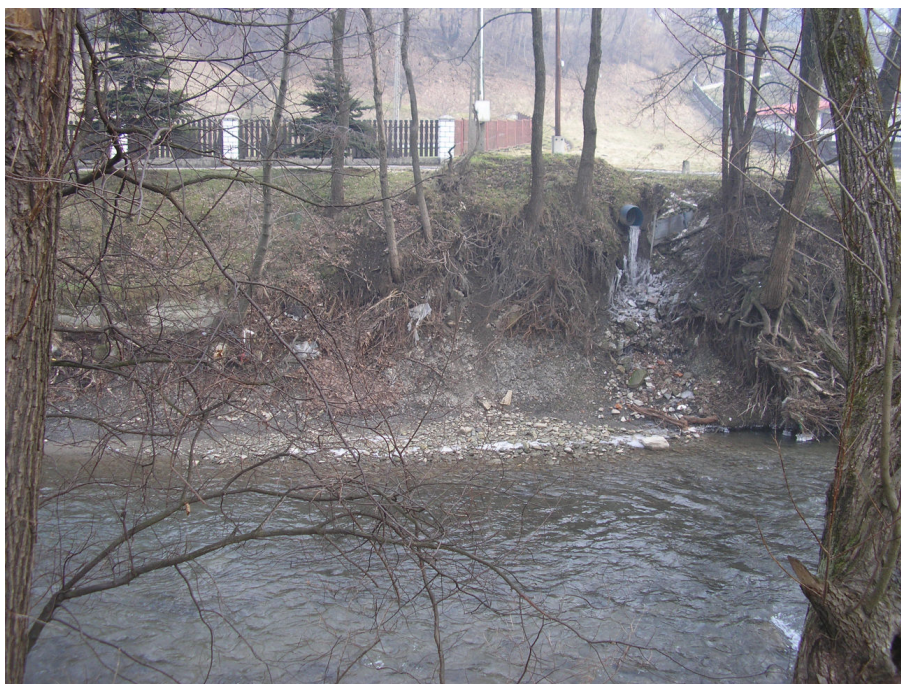
Poniżej muru oporowego, w KM 0+210 znajduje się uszkodzony wylot przepustu drogowego.

Fot.2. Uszkodzony wylot przepustu pod ulicą Nad Żylicą

Wypad przepustu zostanie wykonany z narzutu kamiennego przelanego betonem w km 0+210,00 ulicy

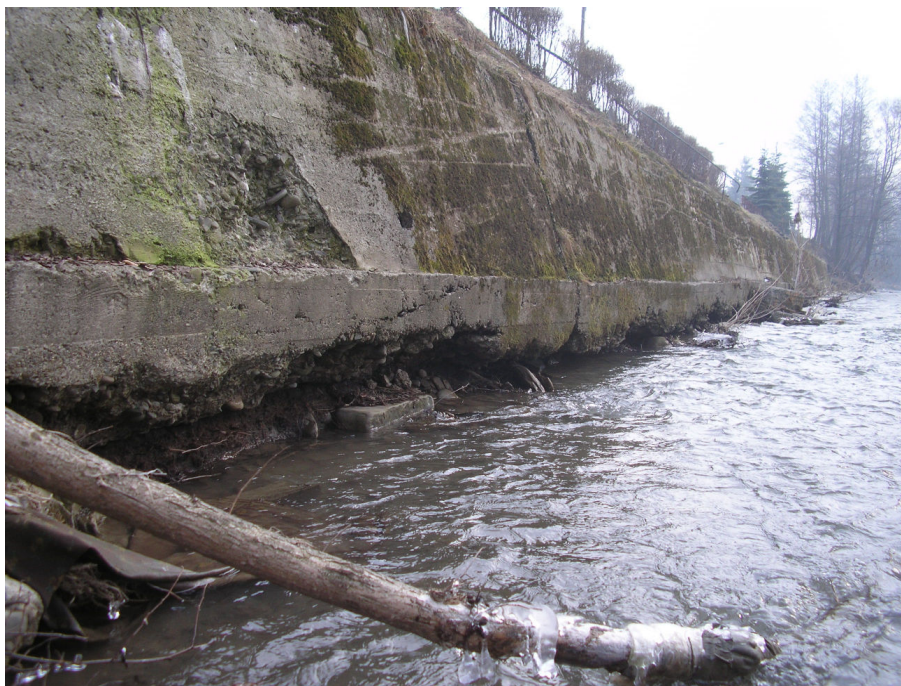
Na całej długości mur oporowy wykazuje głębokie podmycia.

Fot.3. Mur oporowy KM 0+229,10 do KM 0+340.  
Podmyta ława betonowa muru oporowego na całym odcinku, dł. 110,90 mb.

Zostanie wykonana ława i opaska żelbetowa na długości całego muru na elemencie pionowym muru zgodnie z rysunkami wykonawczymi km 0+229,10 do km 0+340,00 ulicy.

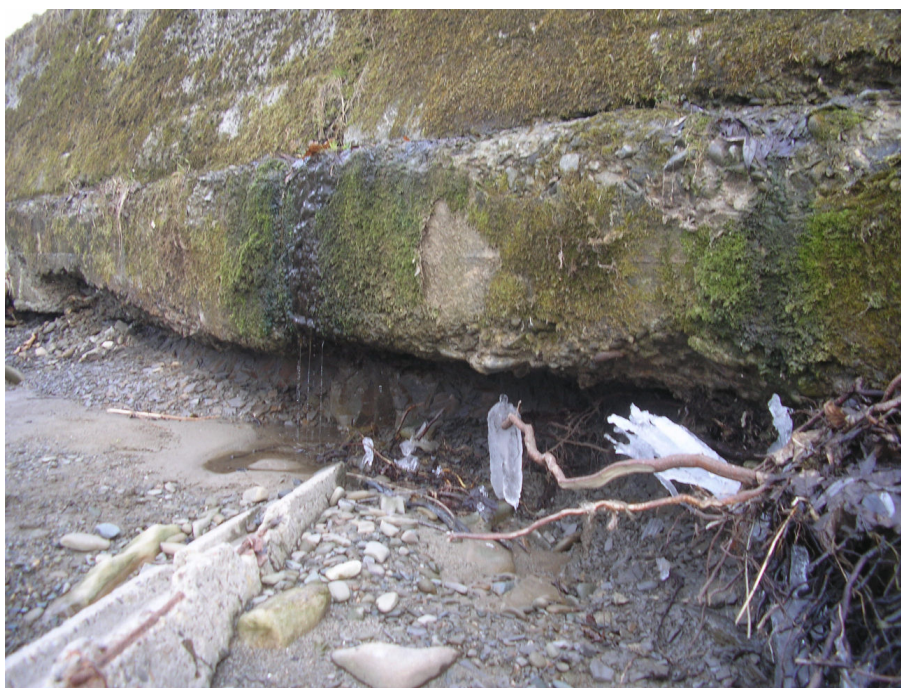
Fot.3a. Mur oporowy KM 0+229,10.  
Widok uszkodzonej ławy muru oporowego.

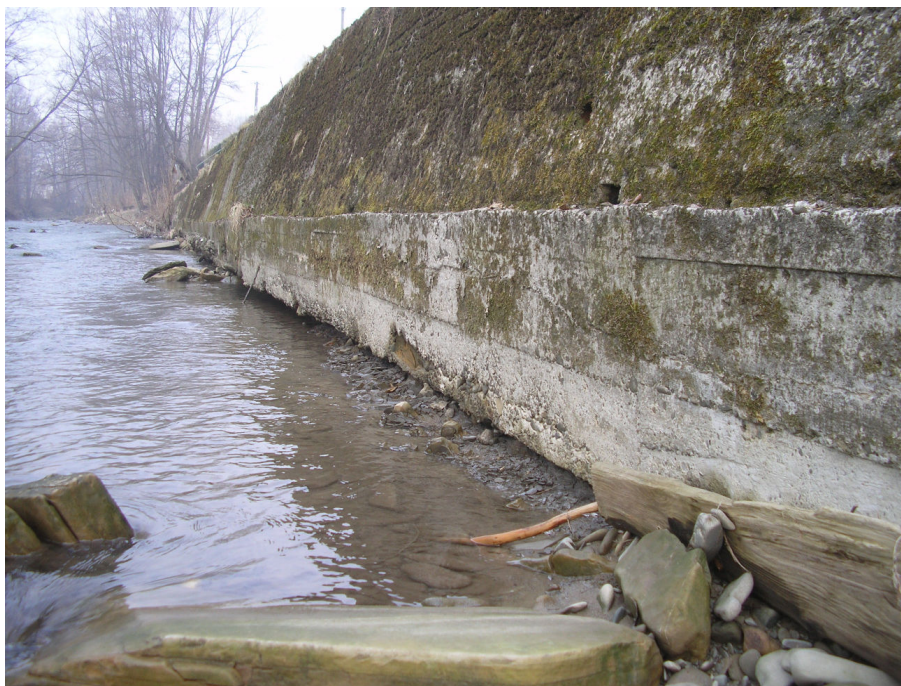
Fot.3b. Mur oporowy – od KM 0+229,10 do KM 0+340,00.  
Widok na uszkodzony, podmyty mur oporowy wzdłuż rzeki Żylca.

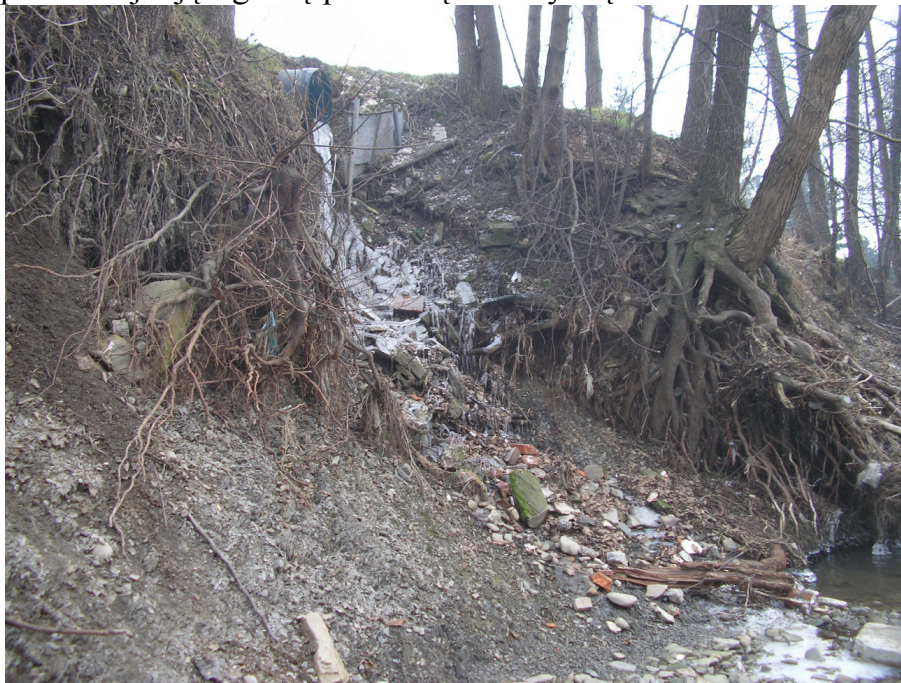
Poniżej uszkodzonego muru oporowego, w KM 0+210,00 znajduje się uszkodzony wylot przepustu znajdującego się pod ulicą Nad Żylicą.

Fot.4. Widok na uszkodzony wylot przepustu

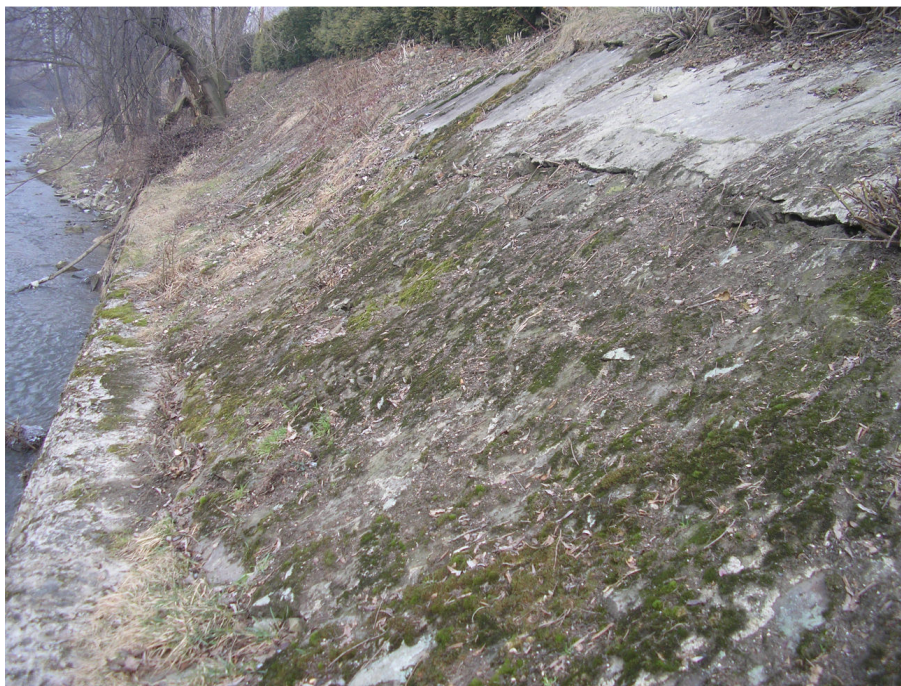
Fot.5a. Brukowanie – od KM 0+229,10 do KM 0+340,00.  
Brukowanie skarpy rozmyte i porośnięte trawą, wierzch muru oporowego widoczne ubytki.

Istniejące brukowanie należy oczyścić z namułu i trawy i uzupełnić spoinowania

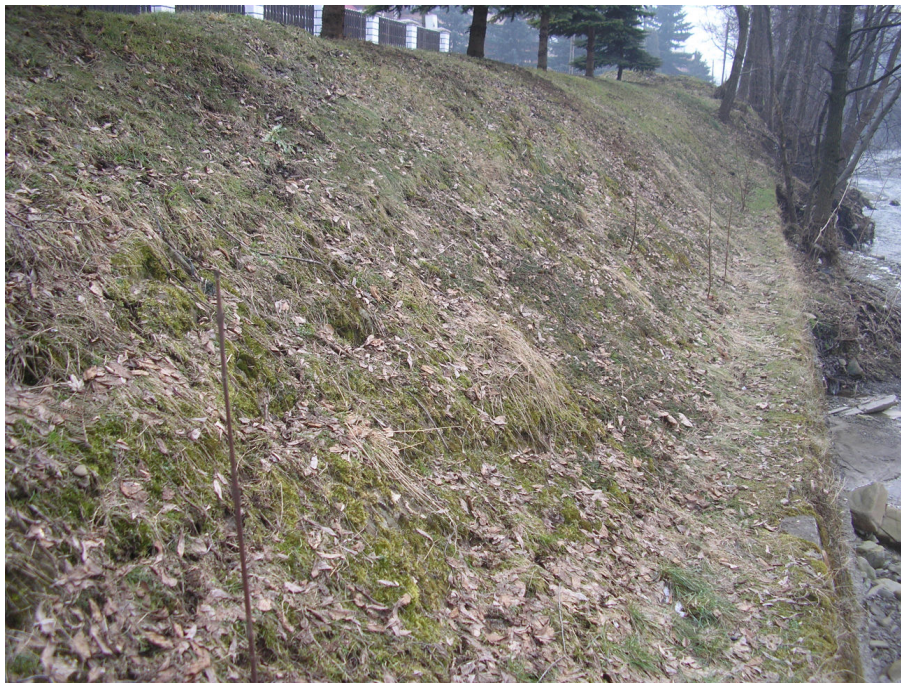
Fot.4b. Brukowanie – od KM 0+229,10 do KM 0+340,00.  
Brukowanie skarpy rozmyte i porośnięte trawą, wierzch muru oporowego  
widoczne ubytki.

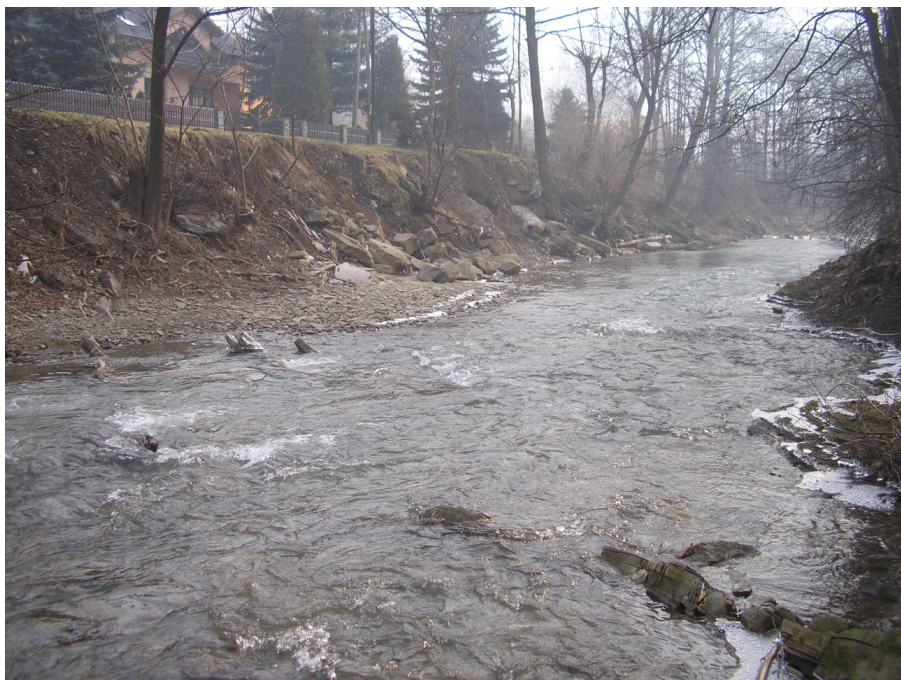
Fot.5. Korpus – od KM 0+150 do KM 0+170,00.  
Uszkodzona skarpa korpusu ulicy Nad Żylicą.

Uszkodzone brzegi zostaną umocnione narzutem kamiennym typu ciężkiego na odcinku ulicy od km 0+150,00 do km 0+170,00.
