# PROJEKT WYKONAWCZY

Temat: **REMONT MOSTU W CIĄGU UL. KALONKA W KM 0+240  
NA POTOKU KALONKA W MIEJSCOWOŚCI ŁODYGOWICE**

Inwestor: **Gmina Łodygowice**  
34-325 Łodygowice, ul. Piłsudskiego 75

Las, styczeń 2012 r.

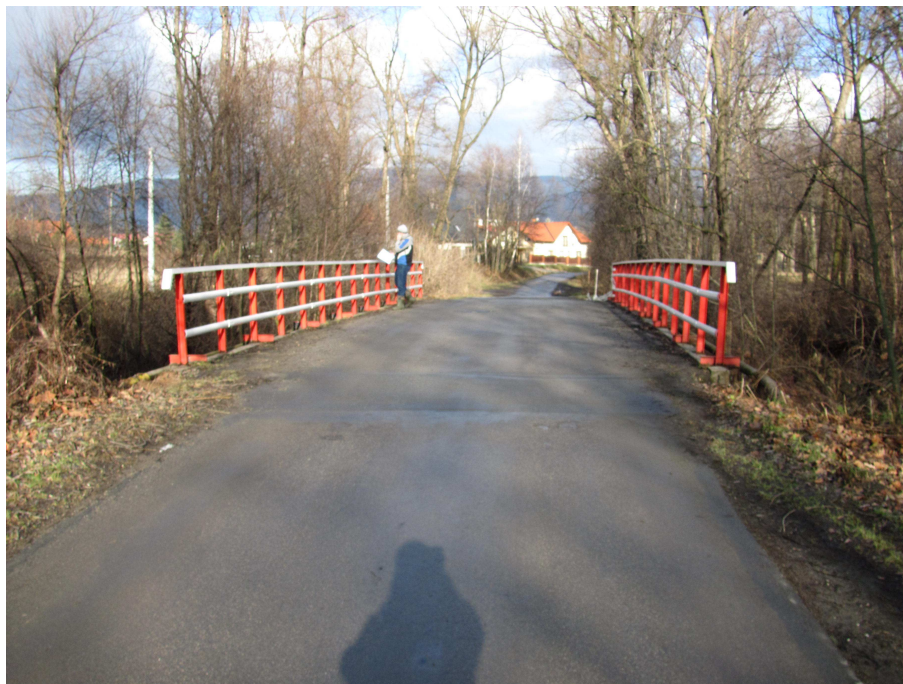
Fot. 1 Widok ogólny na most

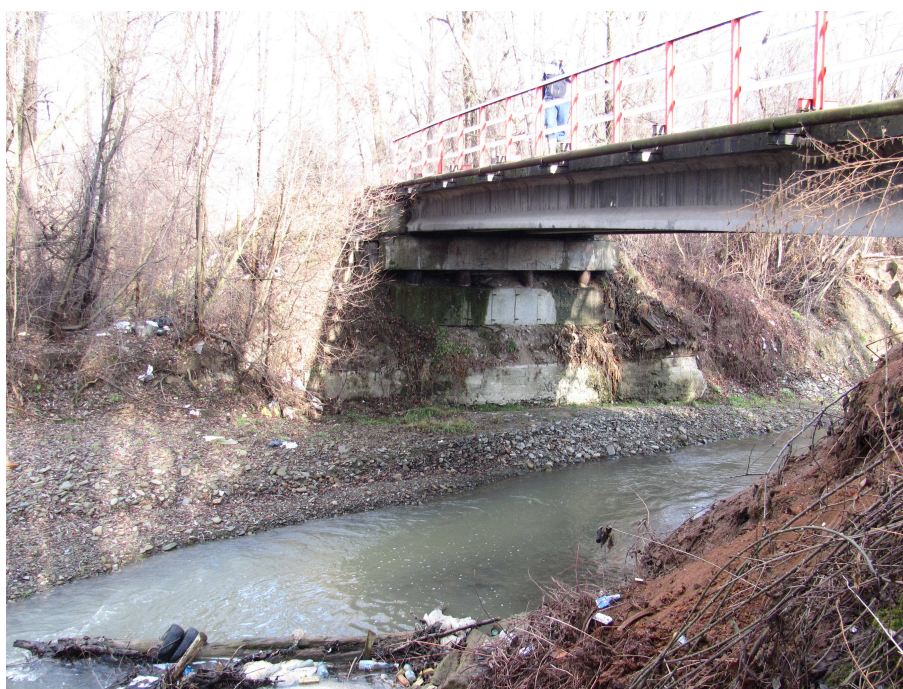
Fot. 2 Widok na most od strony górnej wody

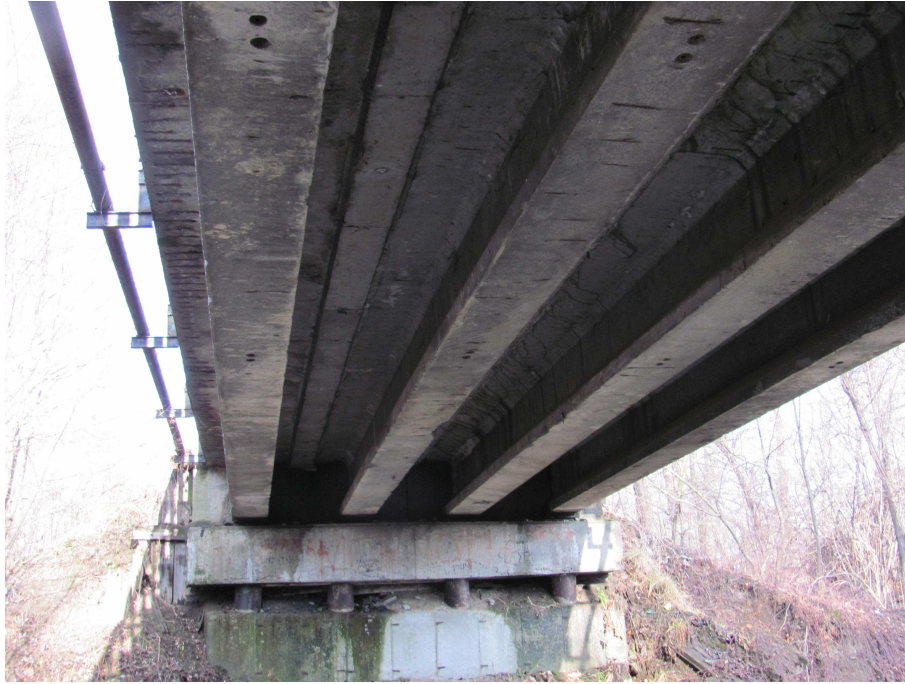
Fot. 3 Konstrukcja nośna, podpora lewa

Konstrukcja nośna jest w stanie dostatecznym i obecnie nie decyduje o nośności jak i możliwości dalszego użytkowania tego obiektu. Brak izolacji powoduje jednak wnikanie wilgoci i może spowodować korozję płyty ustroju nośnego. Brak kapinosa powoduje ściekanie wody po skrajnych belkach, co z biegiem lat może spowodować korozję.

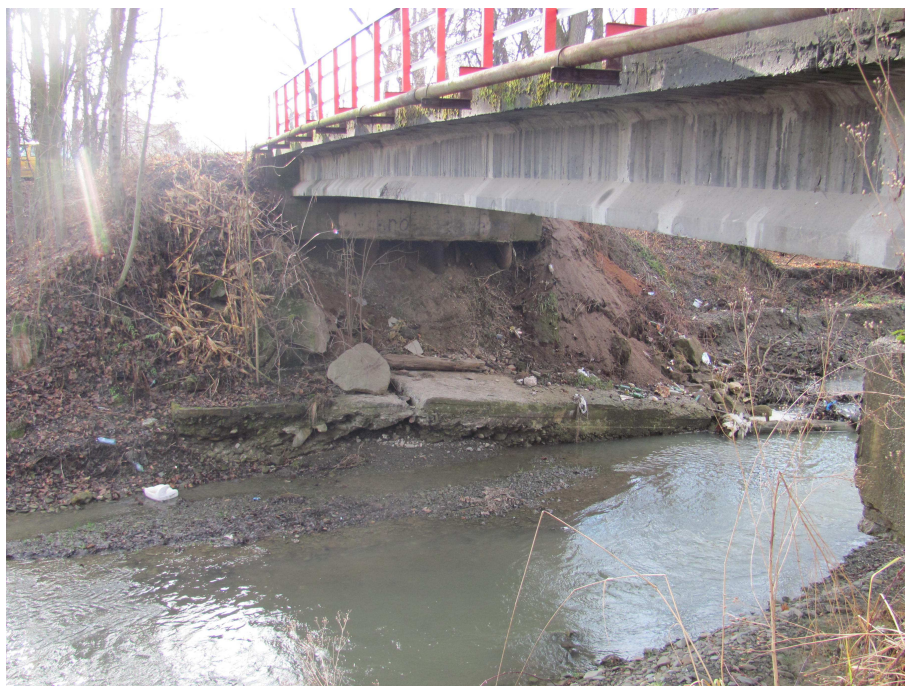
Betonowe płyty fundamentowe są w złym stanie technicznym i obecnie decydują o nośności jak i możliwości dalszego użytkowania tego obiektu.

Podpory zostały podmyte podczas powodzi z 2010 r. i 2011 r. i wymagają wykonania konstrukcji oporowej żelbetowej dla ich zabezpieczenia przed dalszymi uszkodzeniami. Dodatkowo pale stalowe na obydwu podporach są odsłonięte co powoduje ich korodowanie.

Fot. 4 Lewa podpora, uszkodzona płyta fundamentowa betonowa.

- wykonie konstrukcji oporowej żelbetowej wzdłuż istniejących płyt betonowych fundamentowych,
- wykonanie skrzydełek żelbetowych,
- demontaż istniejących poręczy stalowych i wykonanie nowych barieroporęczy zamontowanych do projektowanych belek podporęczowych,
- rozebranie nawierzchni bitumicznej na moście i dojazdach uzupełnienie podbudowy na dojazdach i wykonanie nowych warstw nawierzchni,
- ukształtowanie chodnika na płycie pomostu,

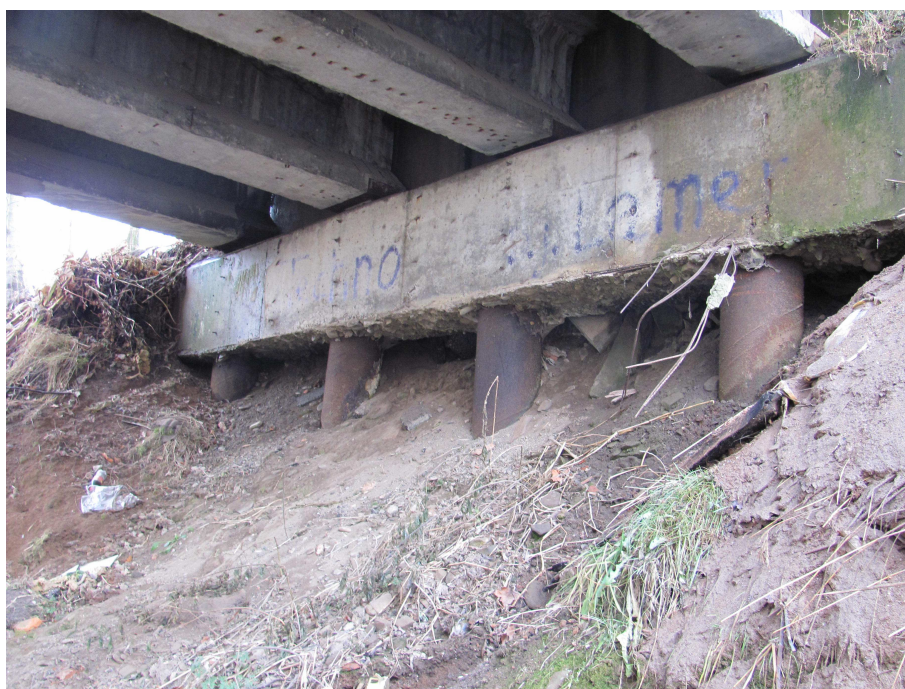
Fot. 5 Prawa podpora, odsłonięte pale stalowe.

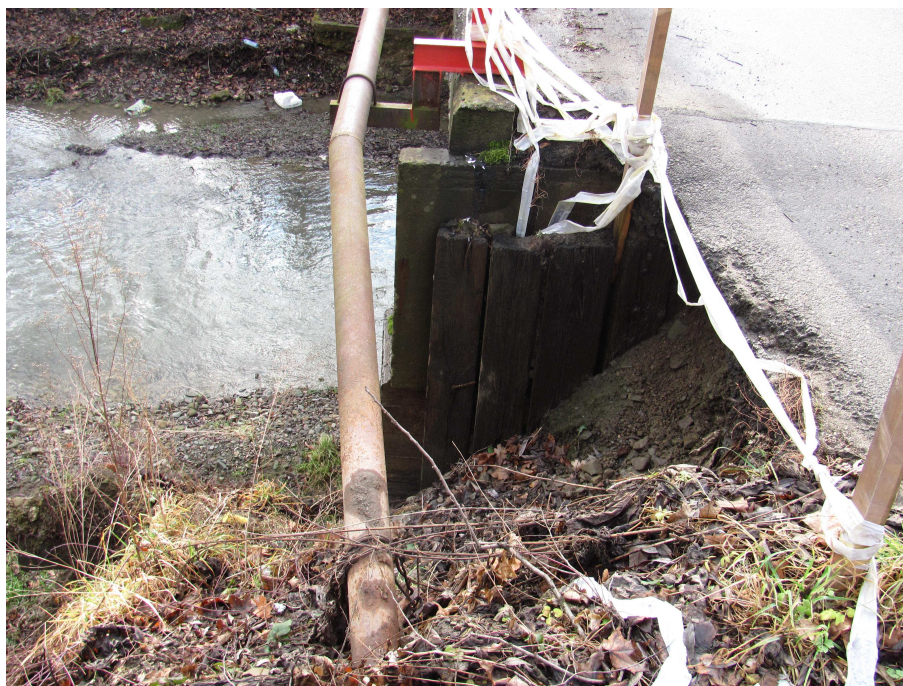
Brak skrzydełek spowodował osunięcie się stożka nasypu drogowego od strony DK nr 69 oraz korpusu nasypu drogowego przez co nawierzchnia jezdni na tym odcinku uległa zniszczeniu. Obecnie w miejscu uszkodzonej nawierzchni za korpusem przyczółka występuje pionowy uskok głębokości ok. 60cm który zagraża bezpieczeństwu ruchu drogowego.

Fot. 6 Uszkodzony stożek nasypu drogowego od strony DK nr 69.

7.12. Wykonanie umocnień stożków nasypu z bruku betonowo-kamiennego .

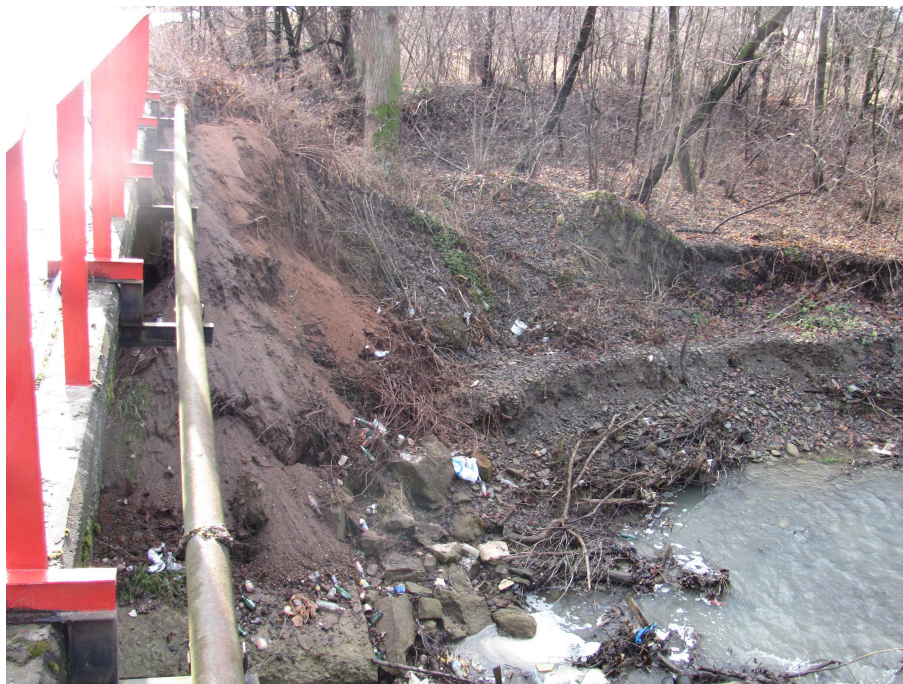
Fot. 7 Brak skrzydełka od str. górnej wody, prawy brzeg w formie osuwiska.

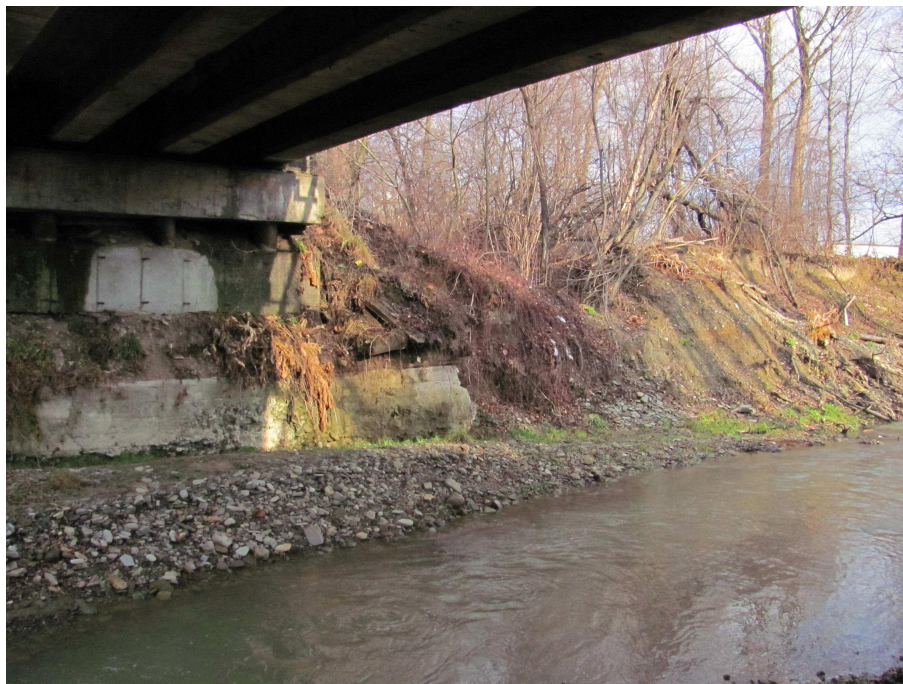
Koryto potoku w rejonie obiektu jest nieuporządkowane. W wyniku zwiększonego natężenia przepływu wody podczas powodzi w 2010 r. i 2011 r. brzegi koryta zostały uszkodzone i rozmyte, a w przestrzeni podmostowej znajduje się rumosz rzeczny.

Fot. 8 Koryto potoku – widok w stronę dolnej wody.

7.13. Wykonanie umocnienia dna w formie gurtu z ciężkiego kamienia przelanego betonem.

7.14. Wykonanie narzutów z ciężkiego kamienia na brzegach od strony dolnej i górnej wody.

7.15. Oczyszczenie i wyprofilowanie skarp w rejonie przedmiotowego mostu.

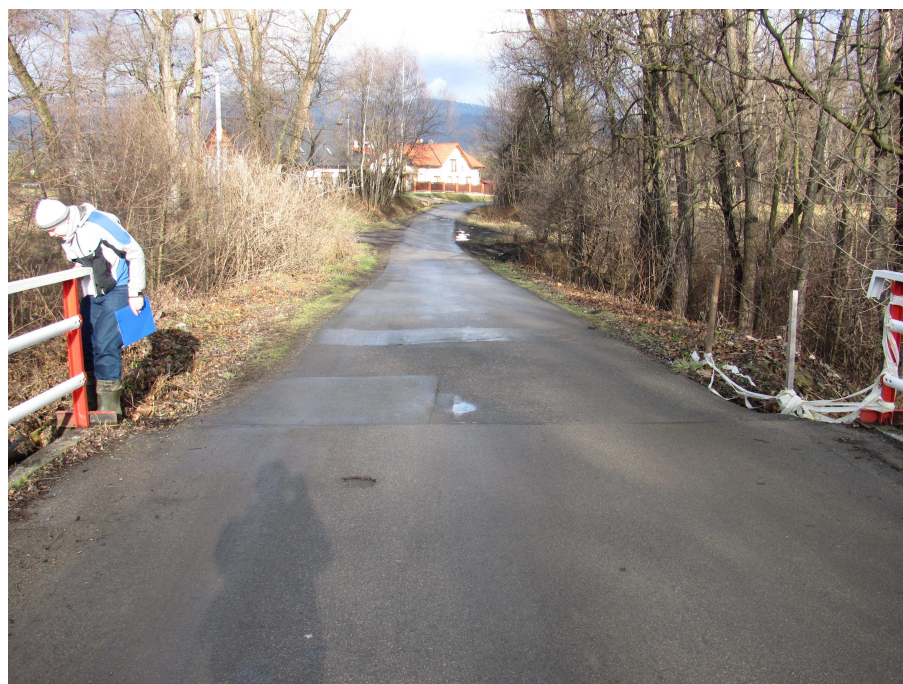
Nawierzchnia dojazdu od DK 69 uległa deformacją oraz spękanom dodatkowo za podporą występuje pionowy uskok wywołany osunięciem się nasypu drogowego. Osuniecie nasypu drogowego spowodowane jest brakiem skrzydełka.

Fot. 9 Widok w stronę DK 69, zdeformowana nawierzchnia.

- 7.10. Uzupełnienie podbudowy na dojazdach oraz wykonanie nawierzchni bitumicznej na moście i dojazdach. Zakres prac dostosować do istniejącego

terenu. Przed wykonaniem nawierzchni należy na końcach odcinków dociąć nawierzchnię i krawędzie posmarować emulsją kationową szybkorozpadową. Nawierzchnia powinna być wykonywana jednocześnie przy pomocy rozkładarek. Zagęszczenie powinno być wykonane przy pomocy walców stalowych statycznych i ogumionych. Nawierzchnię należy wykonać z zaprojektowanym spadkiem poprzecznym 1,0%.
