**Projekt renowacji zabytkowej kapliczki
na cmentarzu w Łodygowicach Dolnych
dz. gr. nr: 5000**

NAZWA INWESTYCJI: Renowacja zabytkowej kapliczki słupowej, wpis do rejestru zabytków:A-614/89 z dn. 01.11.1989

STADIUM: Projekt renowacji

ZAKRES OPRACOWANIA: **Prace konserwatorskie**

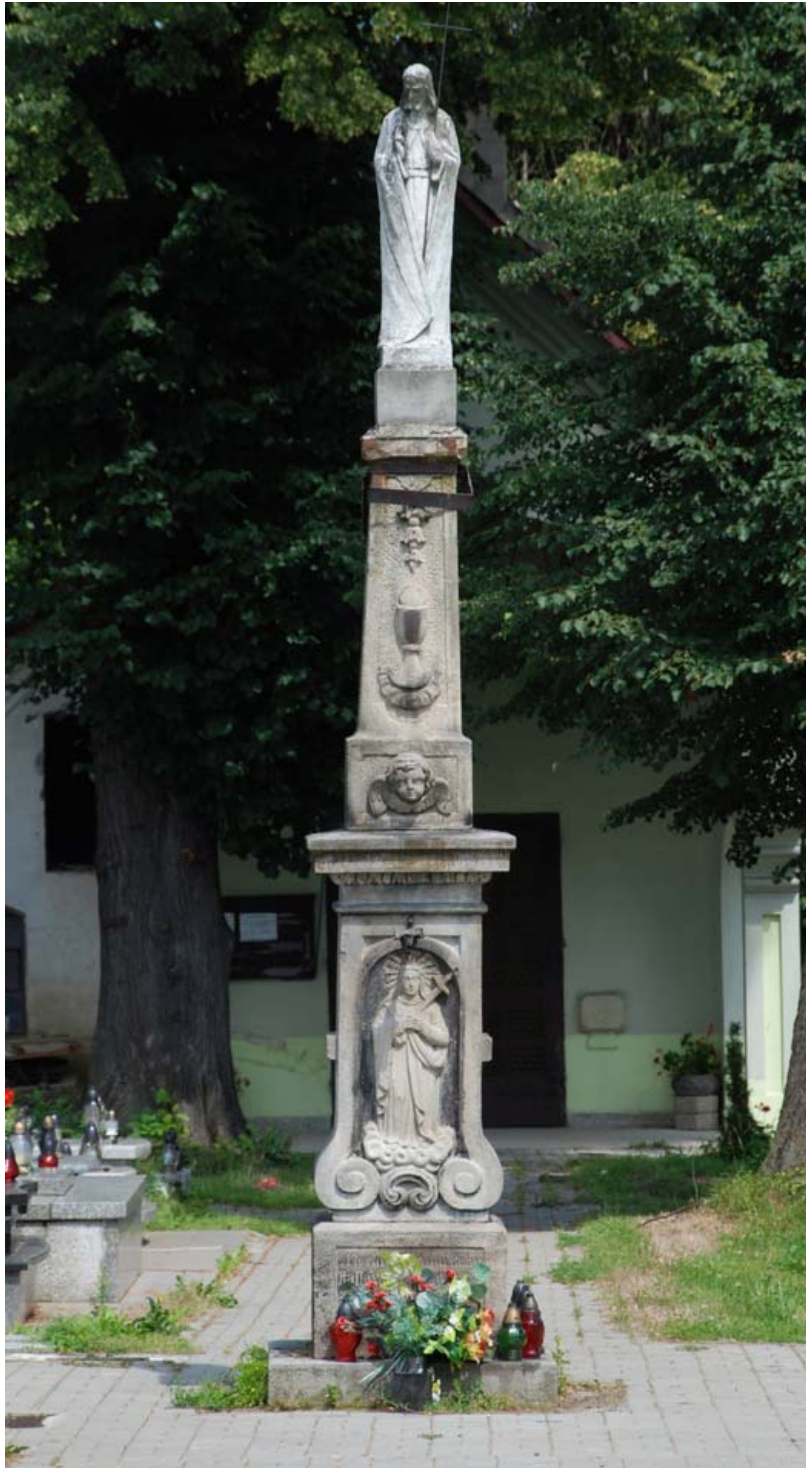
Widok kapliczki słupowej od przodu

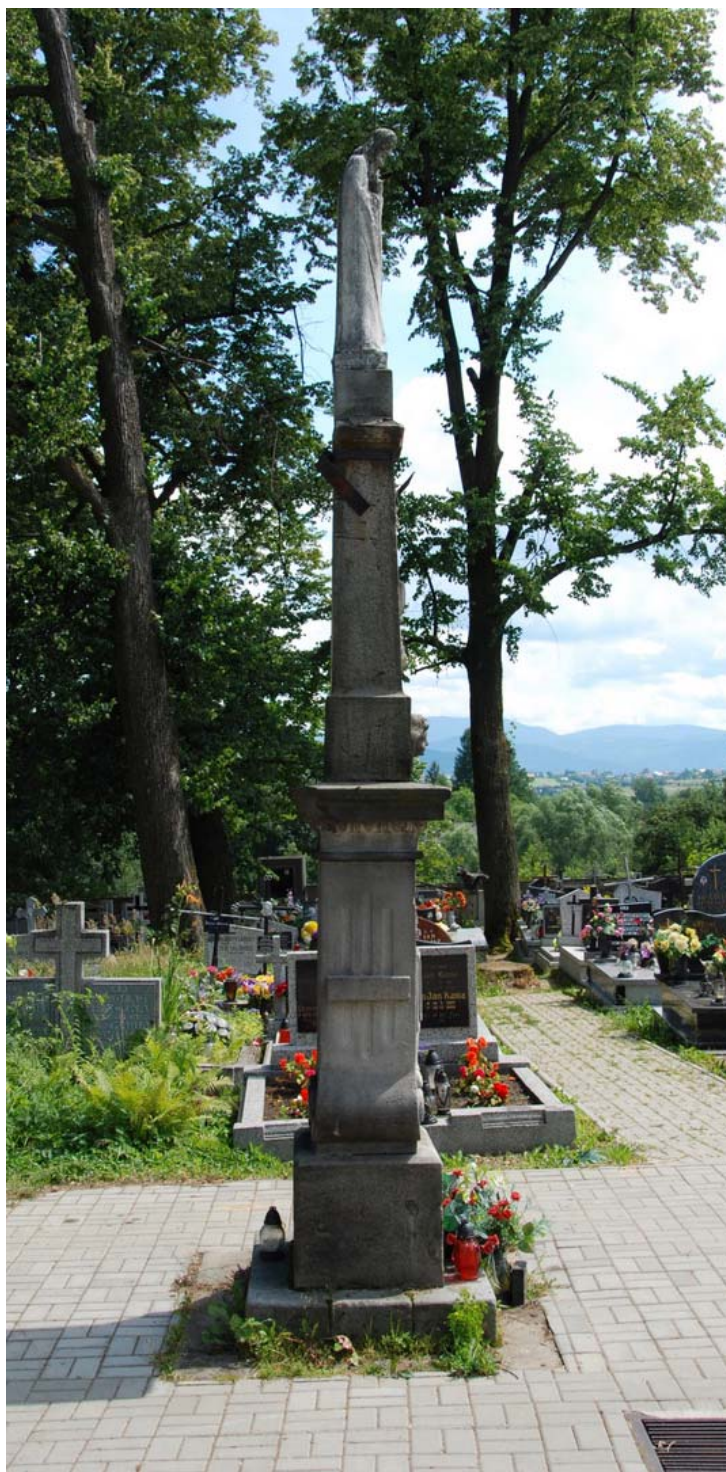
Widok kapliczki słupowej z lewej strony

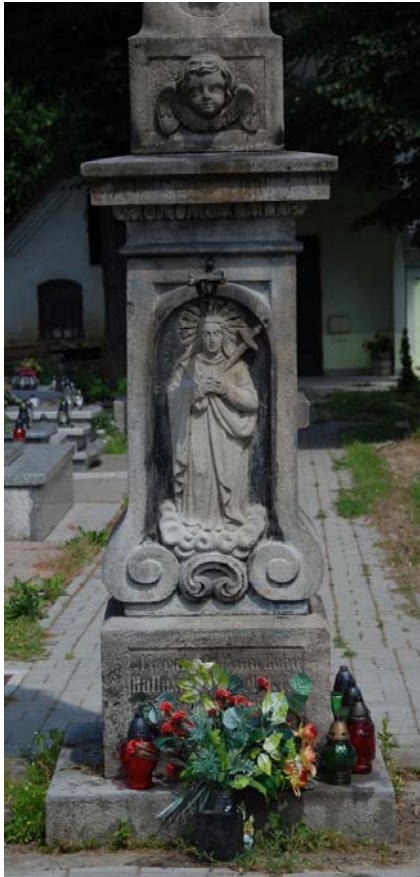
*Plaskorzeźba przedstawiająca
Matkę Boską z krzyżem
umieszczona z przodu kapliczki*

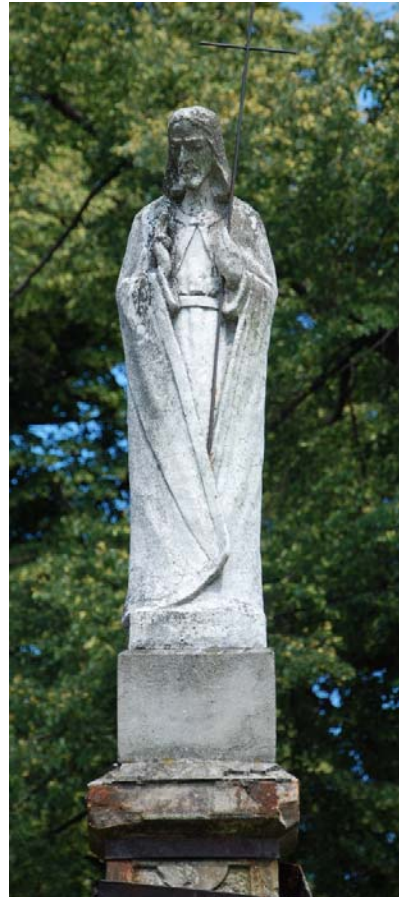
Rzeźby i płaskorzeźby mają liczne ubytki. Duże ubytki i odspojenia piaskowca występują w podstawie pod rzeźbą Pasterza. Widoczne duże spękania rzeźby wieńczącej kapliczkę oraz kolumny w dolnej części.

*Wieńcząca kapliczkę słupową
figurka Jezusa z krzyżem*

- zcalenie pękniętych fragmentów kapliczki
- uzupełnienie ubytków w kamieniu masą mineralną barwioną na kolor otoczenia
- uzupełnienie spoin zaprawą Fugenmortel (lub równoważną tzn. suchą zaprawą renowacyjną wyprodukowaną ze środków mineralnych do renowacji, uzupełnień ubytków oraz do odtworzenia elementów detalu rzeźbiarskiego, barwioną w masie, wiążącą bez naprężeń)

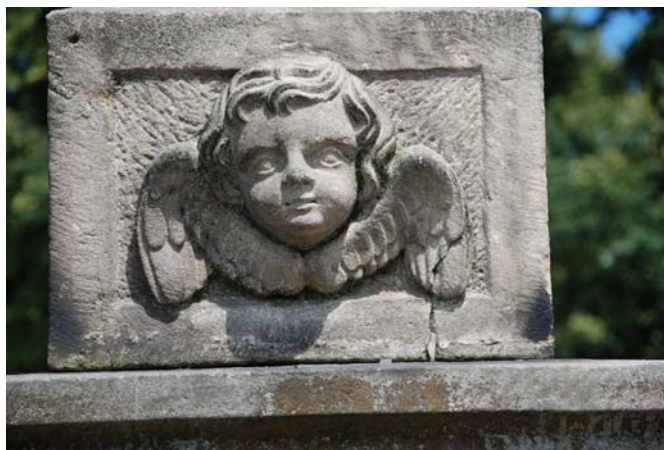
Zdobiąca część frontową plaskorzeźba aniołka

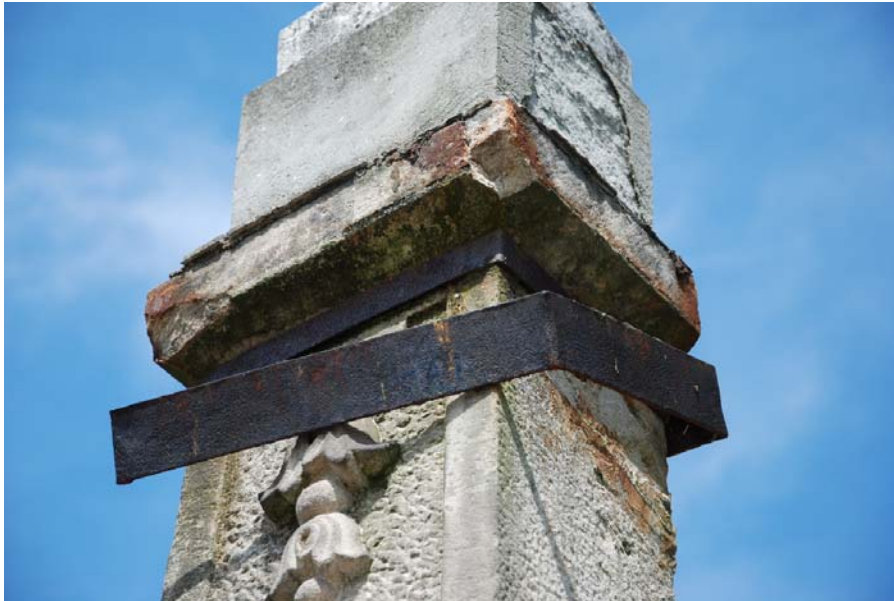
Ogólny stan zachowania obiektu jest zły. Widoczne są liczne rozwarstwienia warstw piaskowca , w wielu miejscach kamień się obsypuje. Zatarciu uległy ornamenty a krawędzie wyoblily się.

Widoczne uszkodzone wzmocnienie kapliczki słupowej oraz fragmenty uszkodzeń na skutek działania czynników środowiskowych

Kapliczka wymaga przeprowadzenia pełnej konserwacji technicznej i estetycznej. W celu uniknięcia dalszego niszczenia obiektu konieczne jest wyczyszczenie kamienia z cementowych uzupełnień, szlicht i pobiał, wzmocnienie osłabionych sypiących się partii kamienia i uzupełnienie ubytków w kamieniu. Po wykonaniu prac renowacyjnych obiekt należy poddać impregnacji hydrofobizującej.

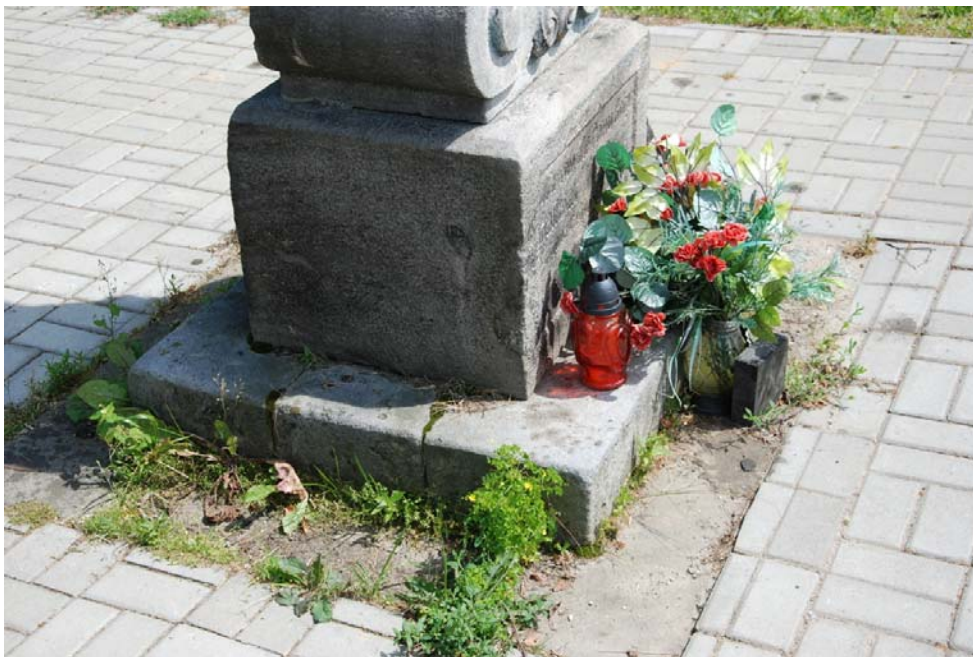
Podstawa kapliczki słupowej

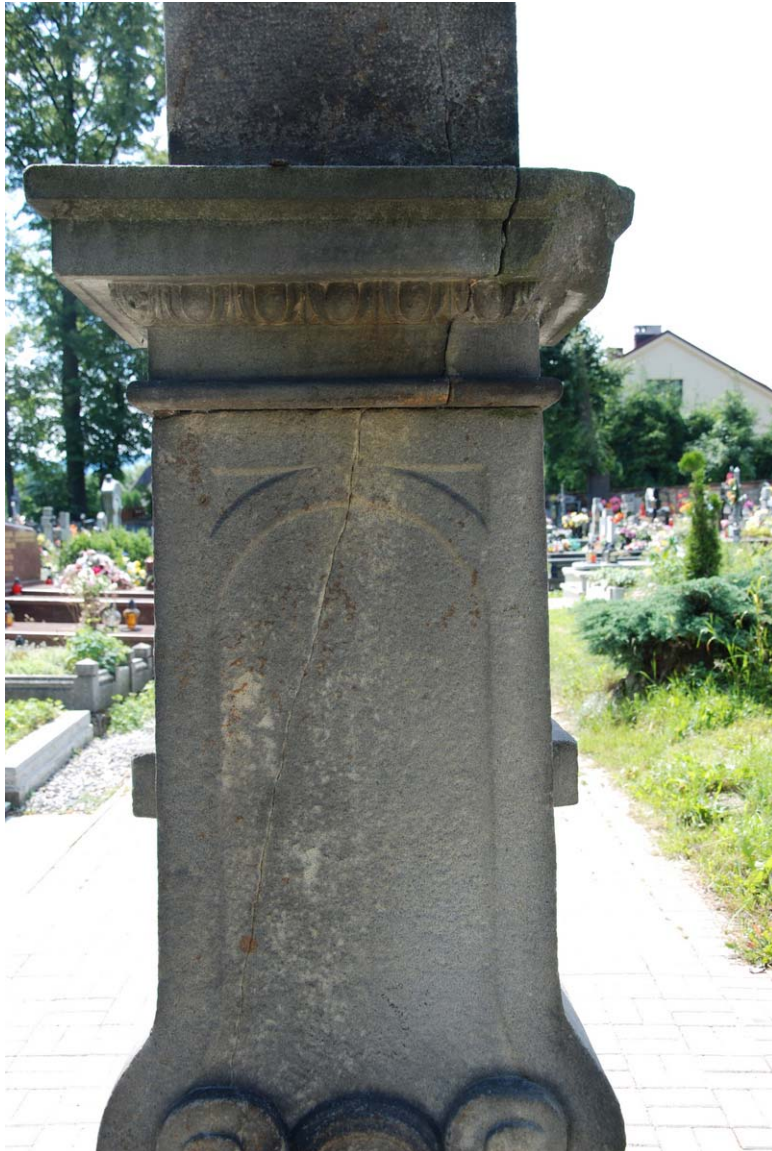
Widoczne poważne rozwarstwienie fragmentów kapliczki

- scalenie kolorystyczne obiektu - patynowanie
- wzmocnienie osłabionych partii kamienia środkiem KSE OH (lub równoważnym tzn. preparat do wzmacniania kamienia oparty na estrach kwasu krzemowego,
