**Projekt renowacji zabytkowej kapliczki  
na cmentarzu w Łodygowicach Dolnych  
dz. gr. nr: 5000**

**kapliczka: Krzyż**

**NAZWA INWESTYCJI:** Renowacja zabytkowej kapliczki słupowej, wpis do rejestru zabytków:A-614/89 z dn. 01.11.1989

**STADIUM:** Projekt renowacji

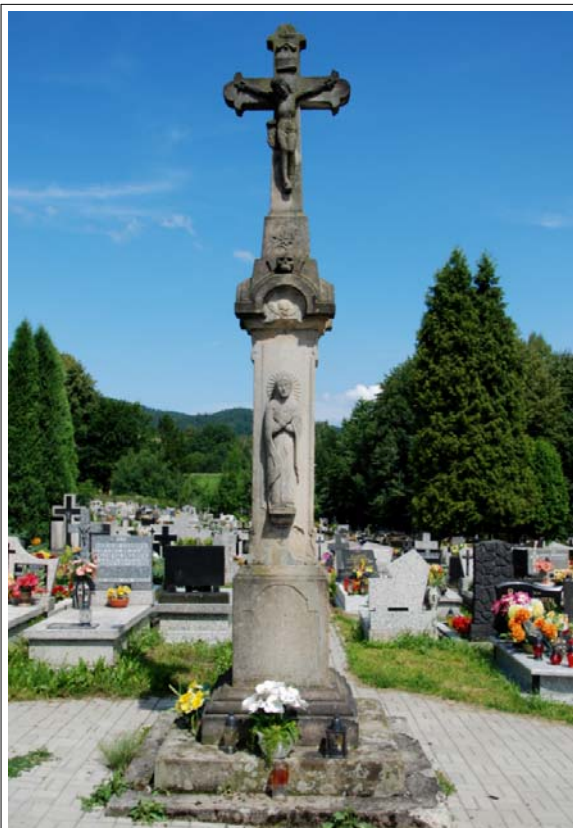
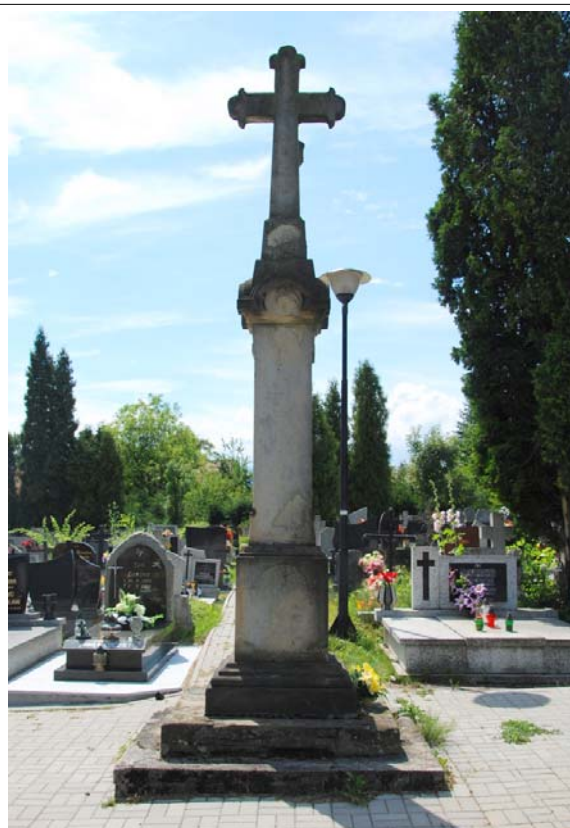
Ogólny stan zachowania obiektu jest zły. Widoczne są liczne spiętrzenia warstw piaskowca , w wielu miejscach kamień się obsypuje. Zatarciu uległy ornamenty a krawędzie wyobliły się. Rzeźby i płaskorzeźby mają liczne ubytki. Duże ubytki i odspojenia piaskowca występują w podstawie pod rzeźbą Chrystusa.

Widok kapliczki z przodu i z tyłu – ogólny stan

Kapliczka wymaga przeprowadzenia pełnej konserwacji technicznej i estetycznej. W celu uniknięcia dalszego niszczenia obiektu konieczne jest wyczyszczenie kamienia z cementowych uzupełnień, szlicht i pobiał, wzmocnienie osłabionych sypiących się partii kamienia i uzupełnienie ubytków w kamieniu. Po wykonaniu prac renowacyjnych obiekt należy poddać impregnacji hydrofobizującej.

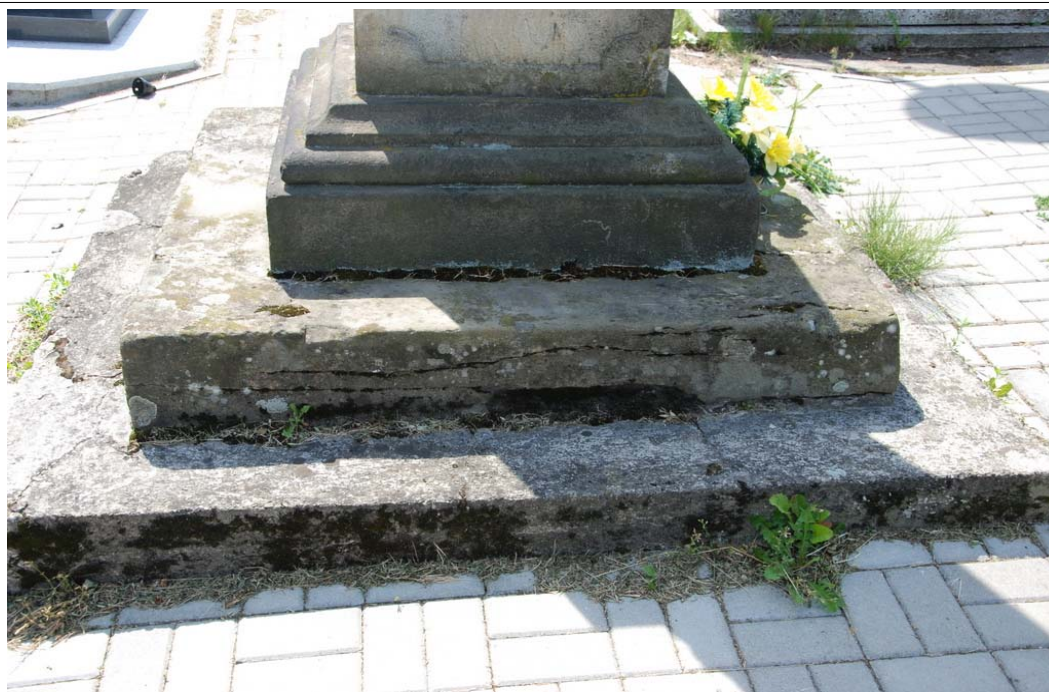
Kamień zabrudzony nalotami atmosferycznymi, w wielu miejscach zatakowany glonami, porostami i mchem.

Podstawa kapliczki – liczne porosty, mchy i spękania kamienia

- zatrucie mikroflory środkiem Grunbelag- Entferner (lub równoważnym tzn. specjalnym preparatem czyszczącym do usuwania niepożądanych zielonych nawarstwień, bez aktywnego chloru, nieszkodliwy dla środowiska dopuszczony do użytku przy obiektach zabytkowych) oraz wykonanie dezynfekcji ogólnej środkiem Impragnierung (lub równoważnym tzn. środek oparty na związkach heterocyklicznych działający bakterio-, grzybo- i glonobójczo nie zawierający fenoli i detergentów ani metali ciężkich stosowany zwłaszcza przed impregnacją hydrofobizującą )

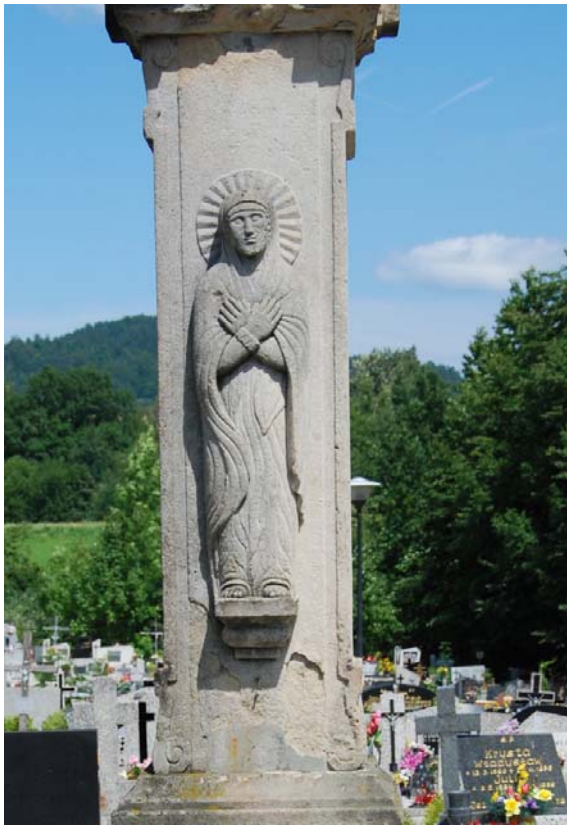
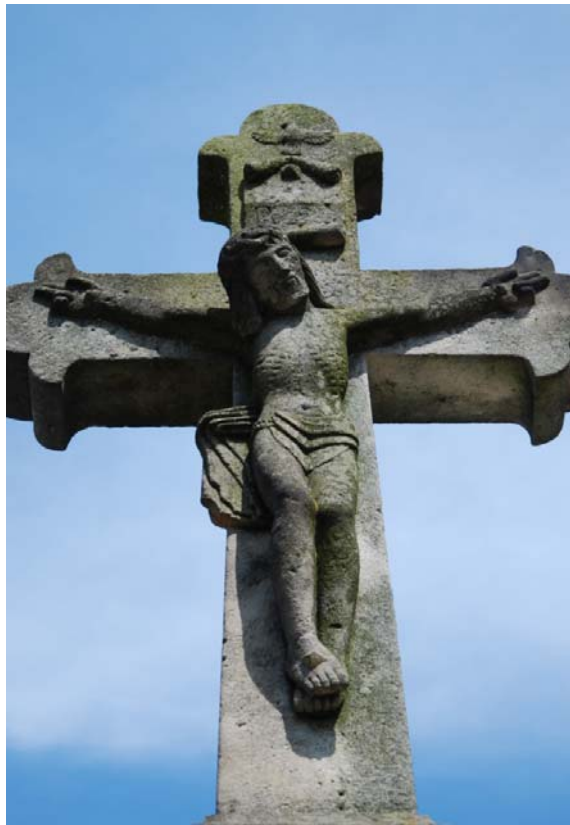
Płaskorzeźba i krzyż. Rozwarstwienia i odspojenia oraz zielone fragmenty kamienia

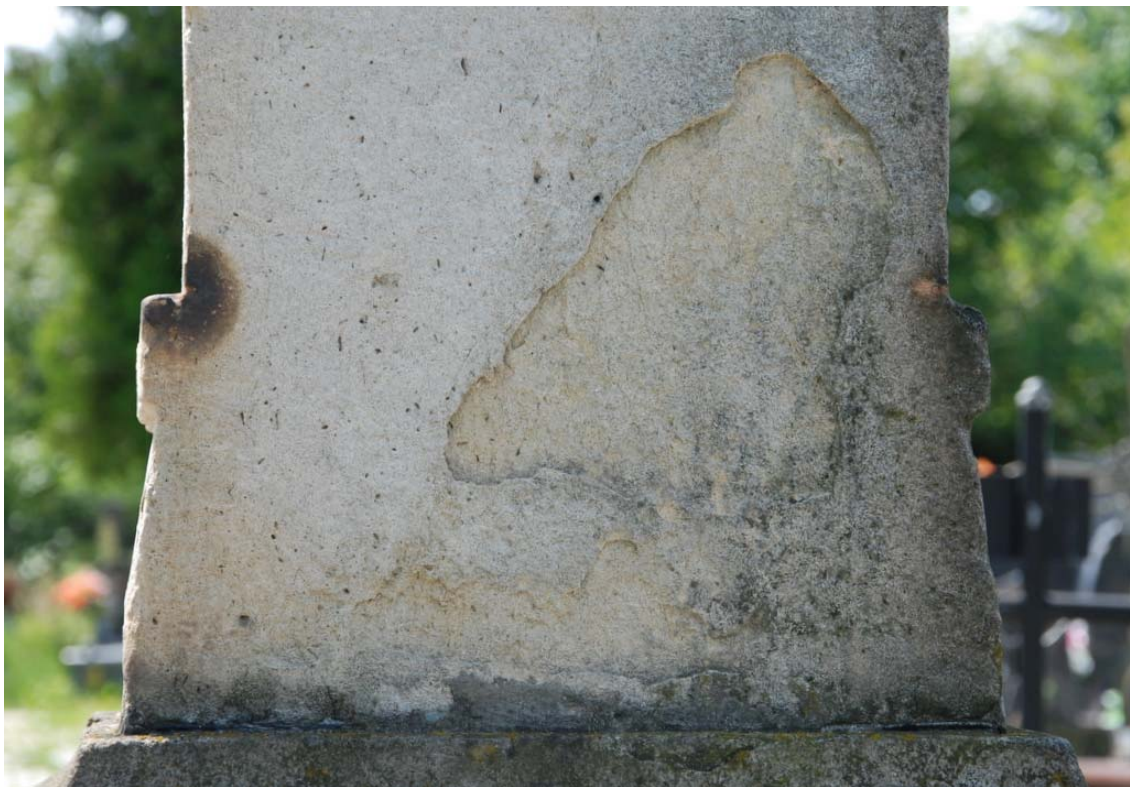
Fragment tylnej części z ubytkami i zabrudzeniami.

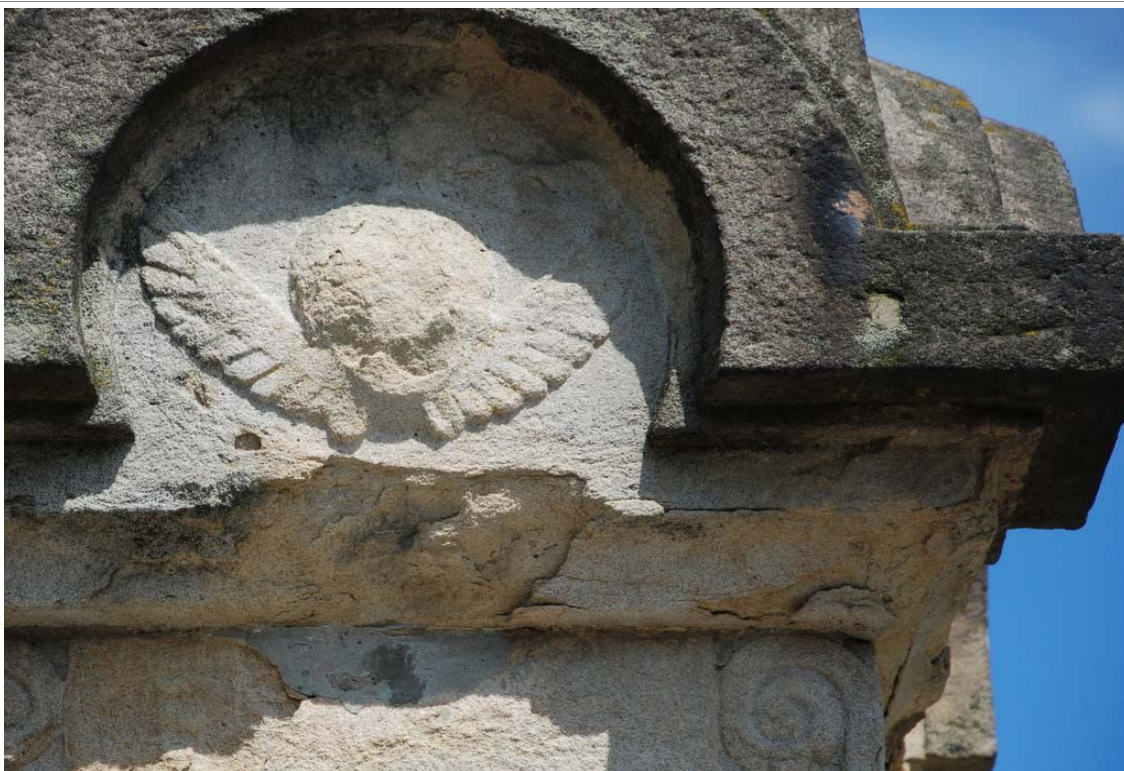
Zabrudzenia, rozwarstwienia, zatarte zdobienia i płaskorzeźby

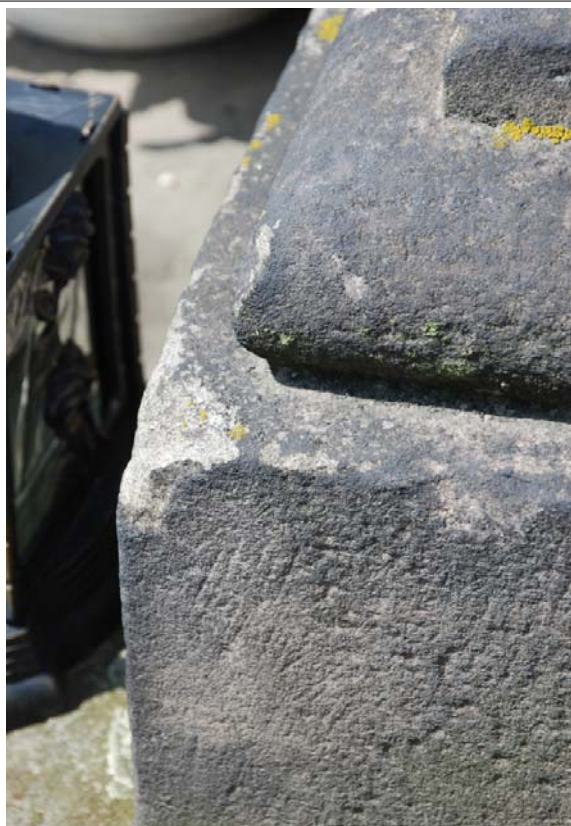
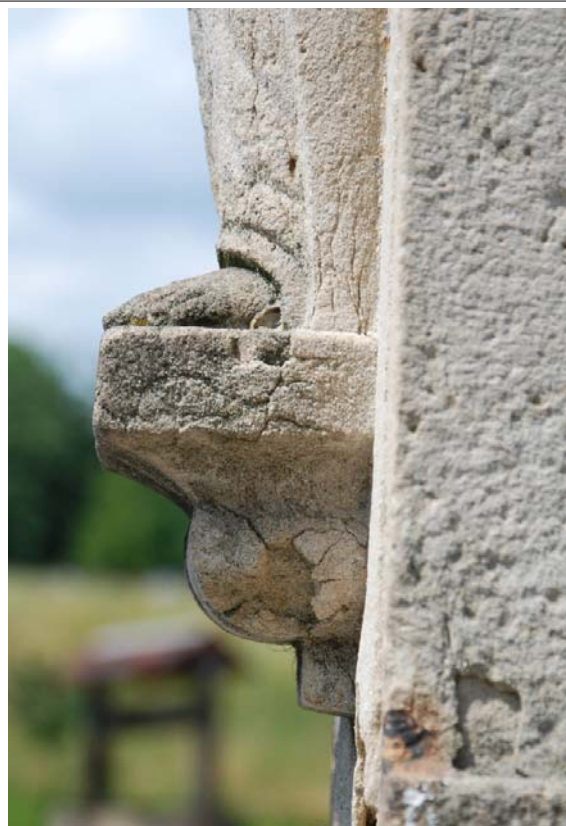
Odspojenia i ubytki kamienia

- uzupełnienie ubytków w kamieniu masą mineralną barwioną na kolor otoczenia
- uzupełnienie spoin zaprawą Fugenmortel (lub równoważną tzn. suchą zaprawą renowacyjną wyprodukowaną ze środków mineralnych do renowacji, uzupełnień ubytków oraz do odtworzenia elementów detalu rzeźbiarskiego, barwioną w masie, wiążącą bez naprężeń )
