ZAKŁAD REMONTOWO - BUDOWLANY
„BUDROMOST”

PROJEKT WYKONAWCZY

Temat: **REMONT MOSTU W CIĄGU UL. MICKIEWICZA W KM 0+040
NA POTOKU WIEŚNIK W MIEJSCOWOŚCI ŁODYGOWICE**

Inwestor: **Gmina Łodygowice**
34-325 Łodygowice, ul. Piłsudskiego 75

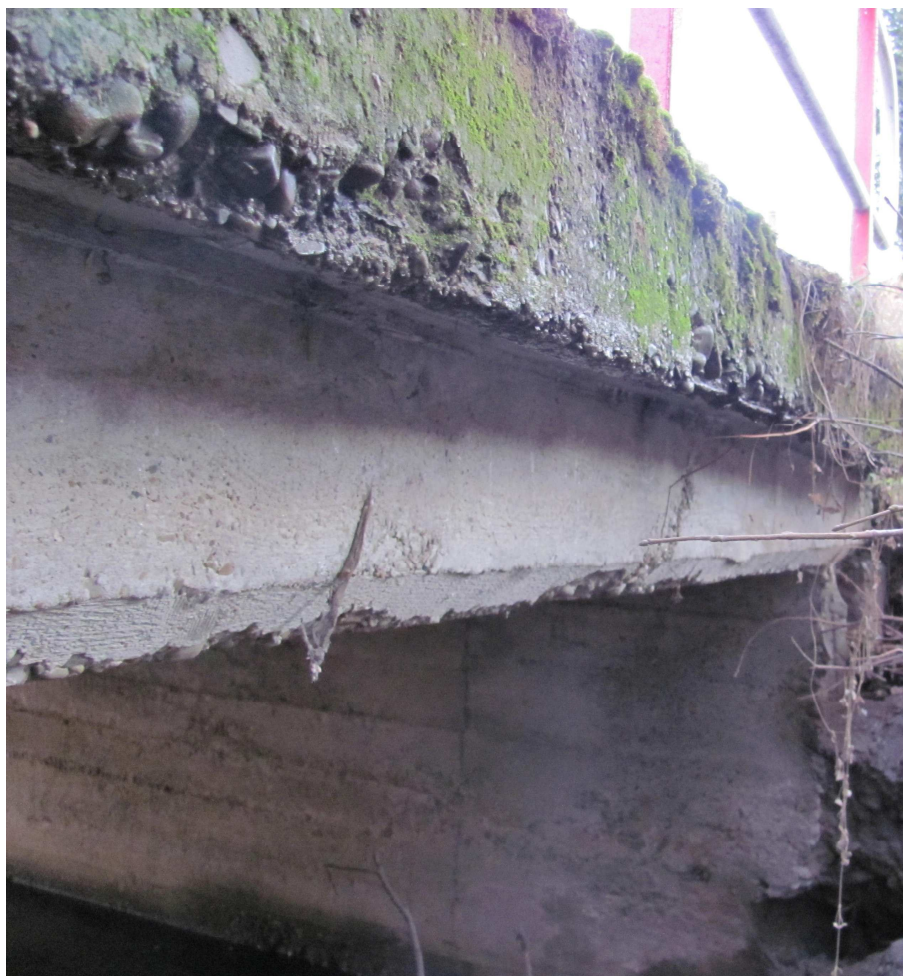
Fot. 3 Konstrukcja nośna, podpora prawa

Konstrukcja nośna jest w dostatecznym stanie technicznym, wymaga remontu i obecnie decyduje o nośności jak i możliwości dalszego użytkowania

tego obiektu. Na stropie płyty występują ubytki betonu powodujące korozję prętów zbrojeniowych. Dodatkowo braki hydroizolacji powoduje wnikanie wilgoci i korozje betonu.

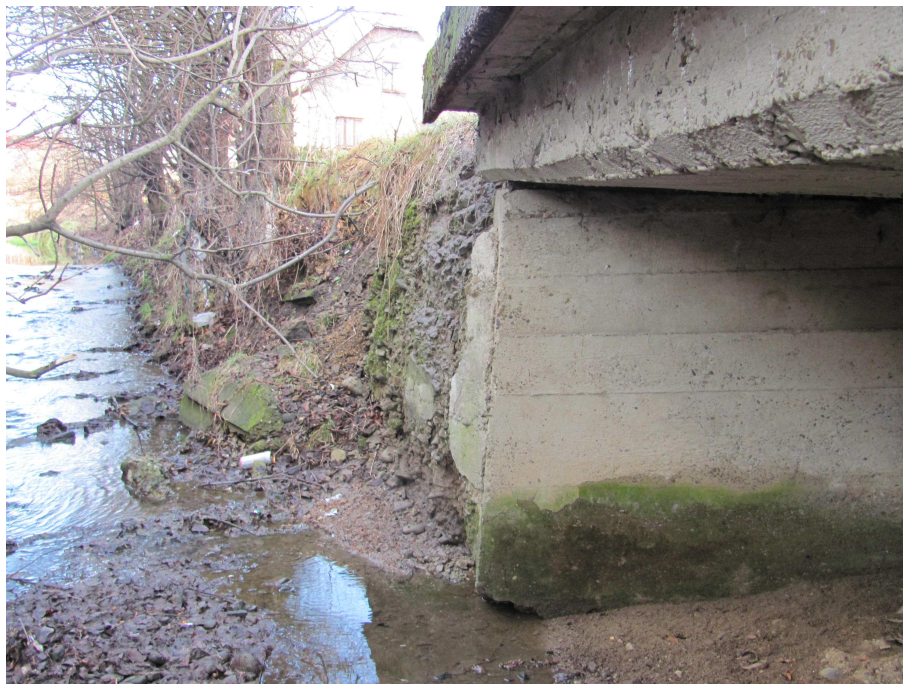
Pomost znajduje się w złym stanie technicznym. Wzdłuż poręczy nagromadził się grunt który zatrzymuje wilgoć i powoduje wnikanie jej do konstrukcji. Na gzymsach widoczne są ubytki betonu powodujące korozję prętów zbrojeniowych, dodatkowo występuje wegetacja roślin. W nawierzchni występują wyboje oraz bardzo silne ubytki bliskie powstania kolejnych wybojów.

Podpory są w złym stanie technicznym i obecnie decydują o nośności jak i możliwości dalszego użytkowania tego obiektu. Podpory zostały podmyte podczas powodzi z 2010 r. i 2011 r. i wymagają wykonania opasek żelbetowych. Na ścianach korpusu obydwu przyczółków widoczne są miejsca, gdzie wystąpiło rozsegregowanie kruszywa (brak frakcji piaszczystej) i miejscowo ziarna żwiru nie są ze sobą połączone. Dodatkowo korozje korpusu przyczółków powoduje brak izolacji od str. nasypu.

Fot. 5 Podmyty przyczółek lewy, uszkodzenie gzymsu.

- wykonie opasek żelbetowych wzdłuż podpór,
- reprofilacja uszkodzonych powierzchni płyty głównej,
- wykonanie skrzydełka żelbetowego,
- demontaż istniejących poręczy stalowych i wykonanie nowych barieroporęczy zamontowanych do projektowanych belek podporęczowych,
- rozebranie nawierzchni bitumicznej na moście i dojazdach uzupełnienie podbudowy na dojazdach i wykonanie nowych warstw nawierzchni,
- wykonanie żelbetowej płyty wraz z belkami podporęczowymi oraz hydroizolacji termozgrzewalnej na płycie pomostu i wykonanie nowych warstw nawierzchni,
- wykonanie płyt przejściowych,
- wykonanie umocnienia powierzchni stożków.

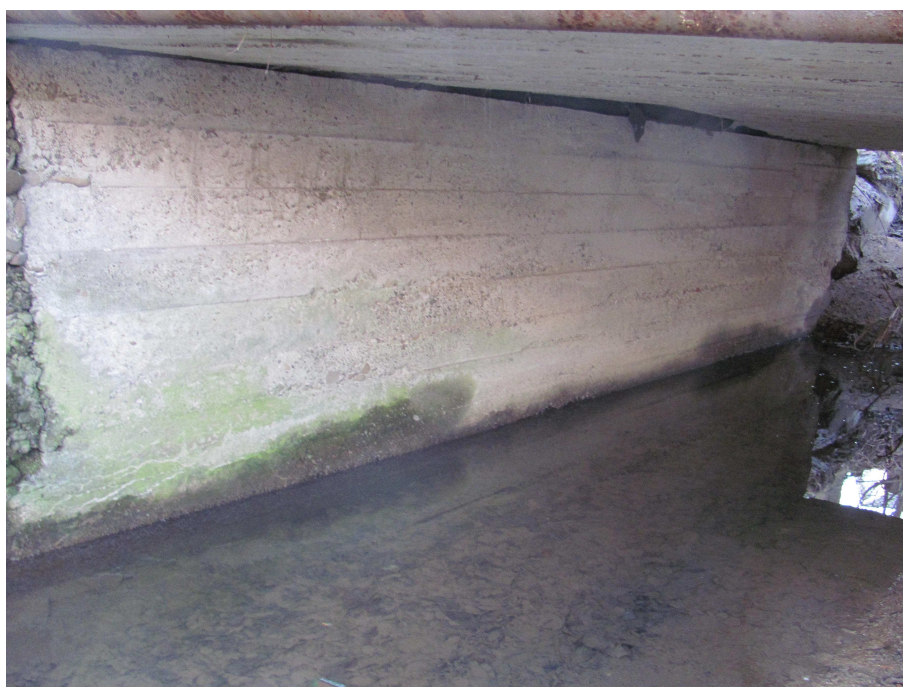
Fot. 5a Podmyty przyczółek prawy

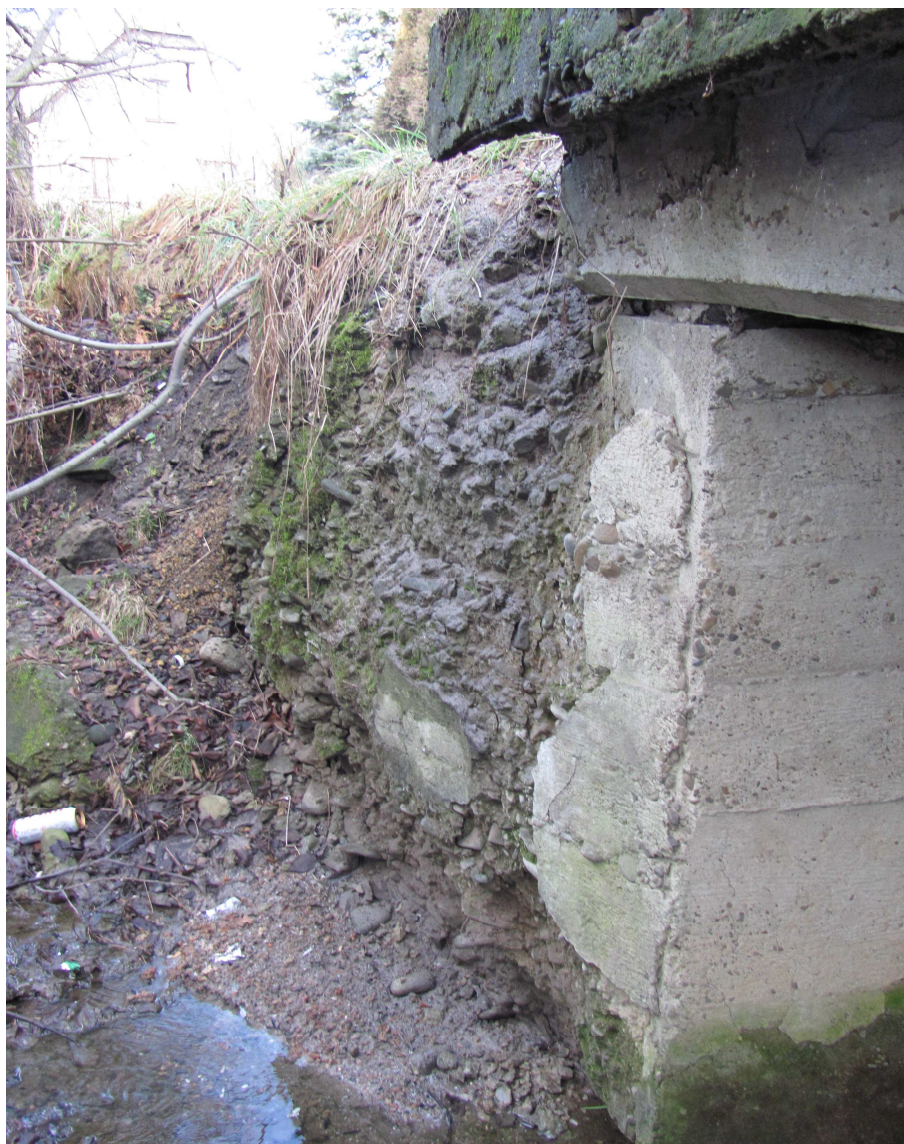
Skrzydełka znajdują się w złym stanie technicznym. Skrzydełko lewe od str. górnej wody i prawe od strony dolnej wody zostały podmyte i są uszkodzone. Uszkodzenie lewego skrzydełka od str. górnej wody spowodowało

osunięcie się nasypu drogowego i nawierzchnia jezdni na tym odcinku uległa zniszczeniu. Obecnie w miejscu uszkodzonej nawierzchni występują widoczne deformacje jezdni oraz brak pobocza, który zagraża bezpieczeństwu ruchu drogowego.

Fot. 5 Uszkodzone skrzydełko lewe od str. górnej wody

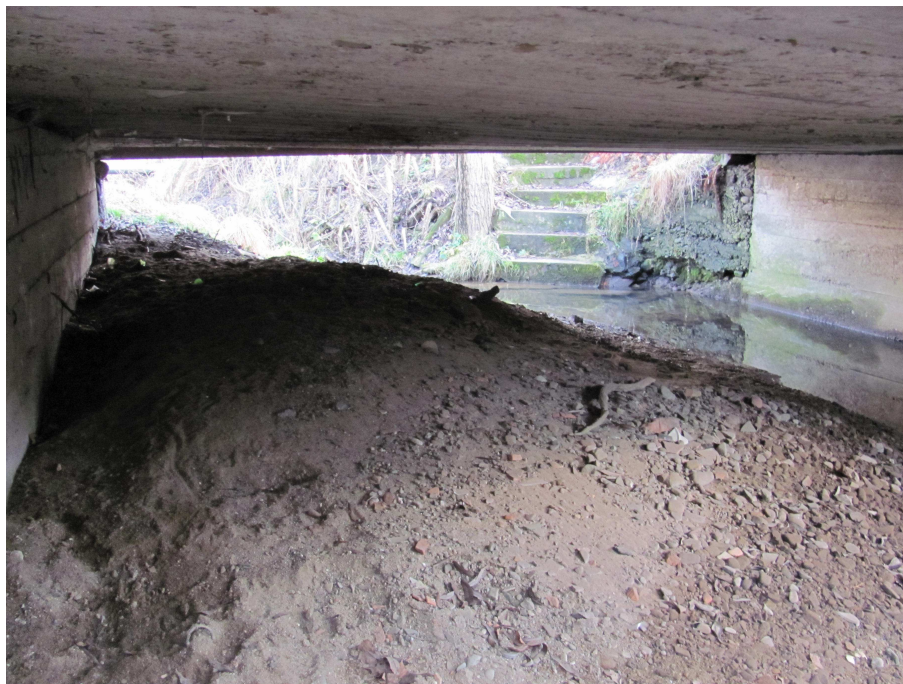
Koryto potoku w rejonie obiektu jest nieuporządkowane. W wyniku zwiększonego natężenia przepływu wody podczas powodzi w 2010 r. i 2011 r. został nagromadzony grunt w przestrzeni podmostowej.

Fot. 7 Nagromadzony grunt w przestrzeni podmostowej – widok w stronę dolnej wody

7.13. Oczyszczenie i wyprofilowanie skarp w rejonie przedmiotowego mostu.

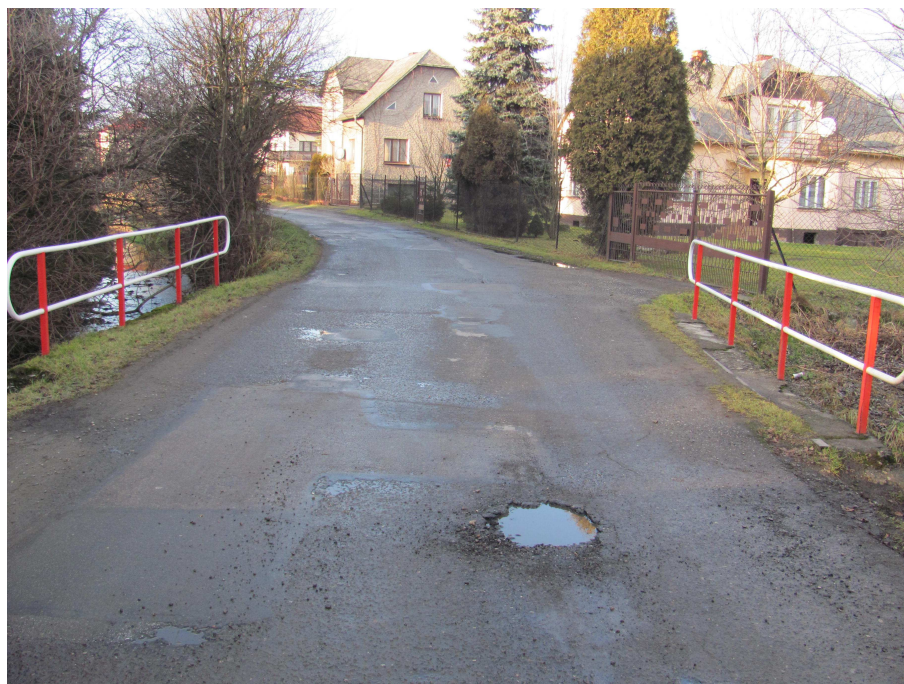
Nawierzchnia dojazdu od str. Wilkowic uległa deformacją oraz spękanom dodatkowo za uszkodzonym skrzydełkiem korpus nasypu drogowego uległ osunięciu. Osuniecie nasypu drogowego spowodowane jest brakiem skrzydełka. Krawędź jezdni od str. wewnętrznej łuku poziomego jest zdeformowana poprzez brak utwardzonego pobocza. Na dojazdach nawierzchnia jest zdeformowana, występują wyboje oraz bardzo silne ubytki bliskie powstania kolejnych wybojów.

Fot. Uszkodzenie nawierzchni na dojazdach do mostu

- 7.9. Uzupełnienie podbudowy na dojazdach oraz wykonanie nawierzchni bitumicznej na moście i dojazdach. Zakres prac dostosować do istniejącego terenu. Przed wykonaniem nawierzchni należy końcach odcinków dociąć nawierzchnię i krawędzie posmarować emulsją kationową szybko rozpadającą się. Nawierzchnia powinna być wykonywana jednocześnie przy pomocy rozkładarek. Zagęszczenie powinno być wykonane przy pomocy walców stalowych statycznych i ogumionych. Nawierzchnię należy wykonać z zaprojektowanymi spadkami, a na końcach na połączeniu z istniejącą nawierzchnią spadki dostosować do istniejących. Konstrukcja projektowanej nawierzchni:
