## Remont (modernizacja) budynku Zespołu Szkół Specjalnych oraz budowa Centrum Integracji Kulturalnej w Łodygowicach

**ADRES INWESTYCJI:** 34-325 Łodygowice, ul. Żywiecka 210

**STADIUM:** Program prac

**ZAKRES OPRACOWANIA:** Badania strukturalne oraz program prac konserwatorskich i  
remontowych

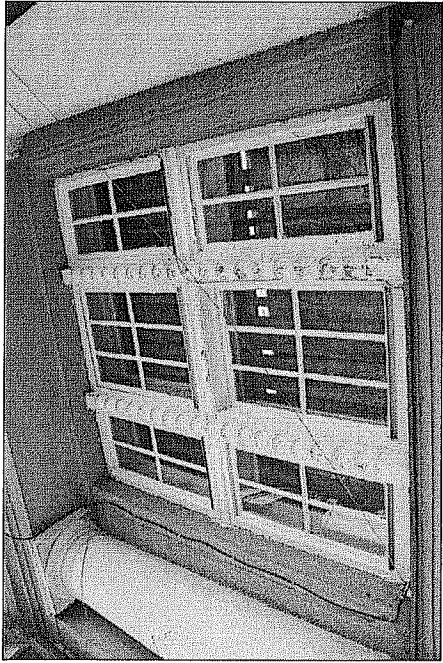
Fot. nr 3 – Fragment stolarki okiennej budynku

Stolarzka drewniana, skrzynkowa, malowana farbami ftalowymi na kolor biały. Liczne ubytki, skrzydła wypaczone, szczeliny – okna w złym stanie technicznym, nie nadające się do renowacji.

Istniejącą stolarzkę należy zdemontować i założyć nową, drewnianą o podziałach identycznych jak pierwotna, z zastosowaniem współczesnych konstrukcji okiennych: szyby zespolone. Szpalety wewnętrzne wykończyć okładziną drewnianą, szpalety zewnętrzne tynkiem. Podczas wykonywania nowej stolarzki należy odtworzyć wszystkie zdobienia i detale okienne.

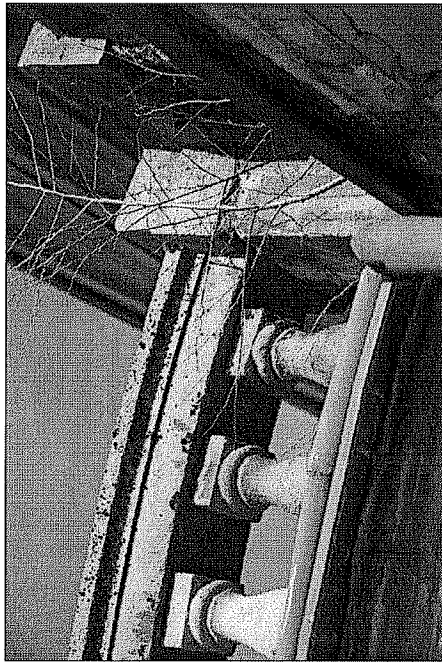
Fot. nr 4 – Fragment tralki balkonu

Stan obecny elewacji wymaga prac remontowych – widoczne liczne odspojenia i ubytki tynków oraz elementów dekoracyjnych: gzymsów i profili elewacyjnych. Brak większości tralek ozdobnych balkonu na elewacji zachodniej. Zniszczone posadzki lastrikowe na balkonach niezadaszonych. Fragmenty elewacji (drewniany portal wejściowy, cokół budynku) pomalowane wtórną farbą kryjącą. Obróbki blacharskie z blachy miedzianej, zakwalifikowane do wymiany (uszkodzone obróbki nie spełniają swojej funkcji, powodując powstawanie licznych zacieków i odbarwień na elewacji). Na elewacjach znajdują się liczne wsporniki i zawieszki, częściowo zbędne.

- czyszczenie i malowanie metalowych balustrad, krat okiennych
- renowacja tralek i balustrady, uzupełnienie o brakujące, identyczne jak oryginalne

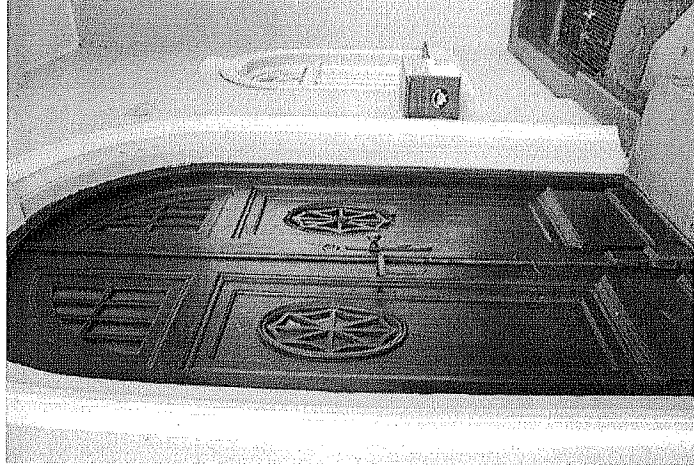
Fot. nr 5 – Drzwi wejściowe do budynku

Stan techniczny elementów oceniono jako dobry, umożliwiający renowację. Stolarzka drzwiowa wewnętrzna obecnie pokryta jest kryjącą farbą ftalową w kolorze białym.

- ⊗ Zdemonstowanie drzwi ze skrzydeł.
- ⊗ Zdemonstowanie zamków, klamek i szyldów.
- ⊗ Wstępne usunięcie przemałowań poprzez delikatne opalenie i zdejmowanie skrobakami.
- ⊗ Doczyszczenie przemałowań i wyekstrahowanie pozostałości spoiw olejnych ze struktury drewna: preparatem na bazie rozpuszczalników organicznych
- ⊗ Usunięcie zniszczonych fragmentów ozdobnych listew.
- ⊗ Uzupełnienie większych ubytków drewna pop rzez wklejenie fleków

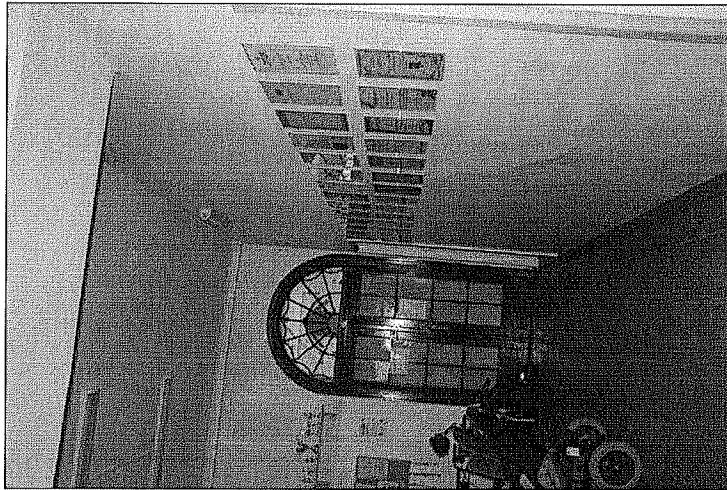
Fot. nr 6 – Ściany wewnętrzna

- Ściany wewnętrzne budynku wykonane są tynkami cementowo-wapiennymi. Ich stan jest konstrukcyjny jest zadowalający, wymagają one jednak renowacji polegającej na uzupełnieniu ubytków, wygładzeniu ścian i pomalowaniu. Planowane w projekcie przebudowy ścianek parteru budynku nie będą stanowić zagrożenia dla pracy konstrukcji.
