OPINIA TECHNICZNA STANU TECHNICZNEGO OBIEKTU

Temat:	Opinia techniczna dotycząca stanu technicznego Gminnego Ośrodka Kultury
Zlecniodawca:	MPSTUDIO ul. Komorowskich 95/6, 34-300 Żywiec
Obiekt:	Gminny Ośrodek Kultury w Łodygowicach
Adres inwestycji:	Gminny Ośrodek Kultury Plac Wolności 5 34-325 Łodygowice
Opracował:	mgr inż. Piotr Rzepka upr. bud. nr SLK/1761/POOK/07

Gliwice, sierpień 2011

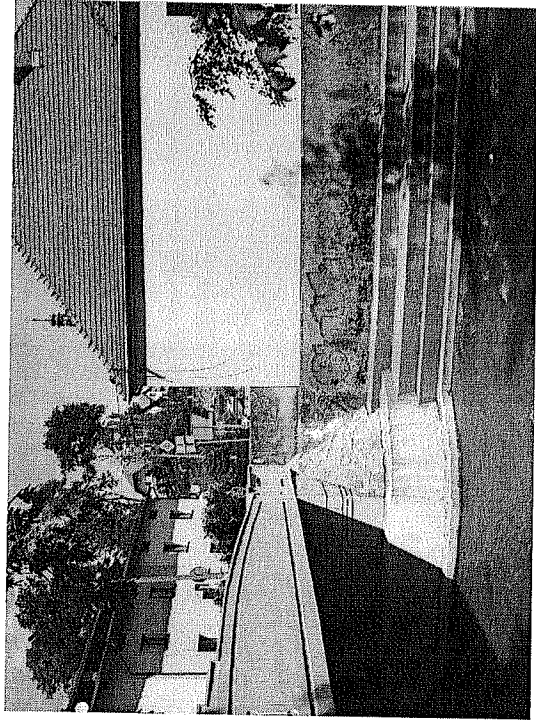
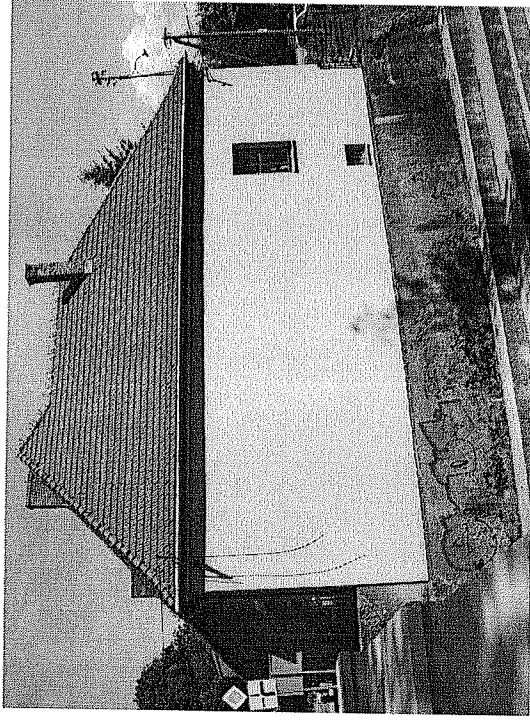
Południowo- zachodnia część budynku jest posadowiona na żelbetowym nabrzeżu rzeki Żyłicy (Fot. 5 i 6 w Załączniku 1). Nabrzeże to umocnia koryto w rejonie mostu. W ostatnich latach nastąpiło odnowienie przyczółków mostu oraz częściowa modernizacja nabrzeża.

Fotografia 5 Widok południowo-zachodniej części budynku

Fotografia 6 Widok południowo-zachodniej części budynku

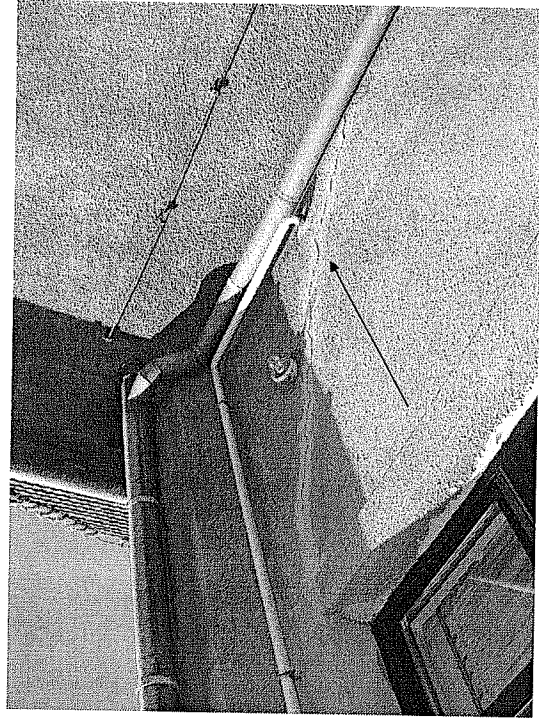
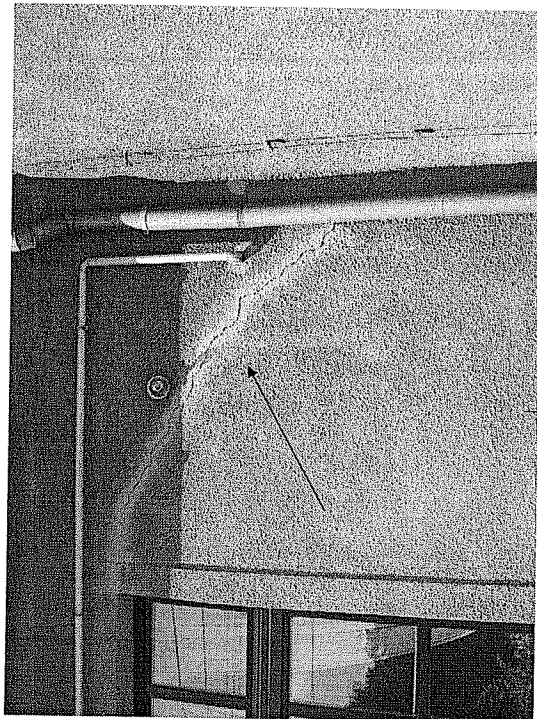
- zarysowanie ściany części dobudowanej, w pobliżu miejsca styku części zasadniczej i dobudowanej – Fot. 7, 8 w Załączniku 1. Powyższe zarysowanie powstałe, wg informacji przekazanych przez Użytkownika, we wczesnym stadium eksploatacji, nie podlegające powiększeniu się w aktualnym okresie. Rejon zarysowanej ściany był często narazony na zamakanie wynikające z płaskiego dachu i zbierającego się śniegu na dachu części zasadniczej,

- sposób realizacji połączenia pomiędzy dwoma członami analizowanego budynku. Połączenie nie zostało wykonane jako dylatacja, zezwalając na niezależną pracę łączonych elementów; sztywne połączenie dwóch części spowodowało zarysowania (Fot. 7 i 8 w Załączniku 1),
- nierównomiernie osiadania wynikające z różnego obciążenia gruntu pod fundamentami oraz dużym odstępem w okresie realizacji członów,
- bezpośrednie sąsiedztwo drogi oraz narażenie ścian na obciążenia dynamiczne od ruchu pojazdów przenoszone przez podłoże gruntowe (Fot. 11 i 12 w Załączniku 1),

Fotografia 7 Zarysowanie ściany w części dobudowanej

Fotografia 8 Zarysowanie ściany w części dobudowanej

- należy dokonać naprawy pęknięć nabrzeża w rejonie ściany zewnętrznej budynku,
- należy dokonać naprawy istniejących zarysowań ścian budynku,
- możliwe jest wyburzenie części dobudowanej – niskiej jako części nie związanej z częścią zasadniczą, nie mającej wpływu na nośność części pierwotnej,

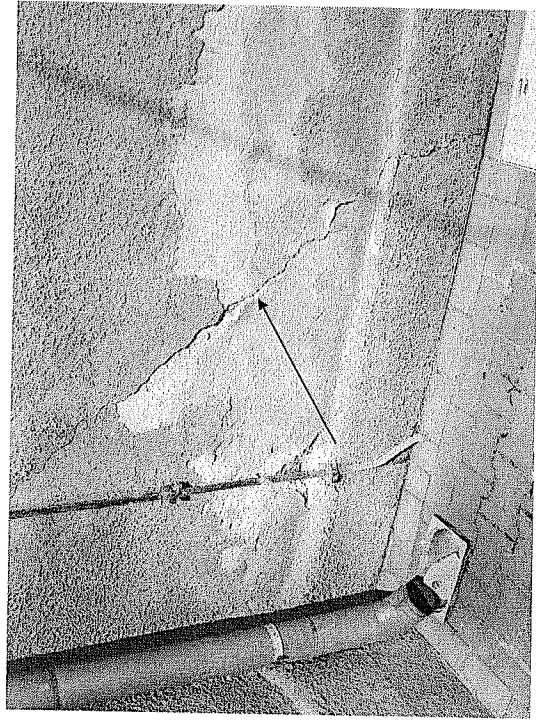
- zarysowanie ściany części pierwotnej w rejonie rury spustowej – Fot. 9 w Załączniku 1; spowodowane prawdopodobnie zmianą warunków gruntowo-wodnych na skutek nieszczelności w kanalizacji deszczowej,

- zmiany warunków gruntowo-wodnych wynikające z lokalizacji budynku w bezpośrednim sąsiedztwie rzeki,
- lokalne podmywanie fundamentów przez wodę z nieszczelnej kanalizacji deszczowej.

Fotografia 9 Zarysowanie ściany części pierwotnej w rejonie rury spustowej

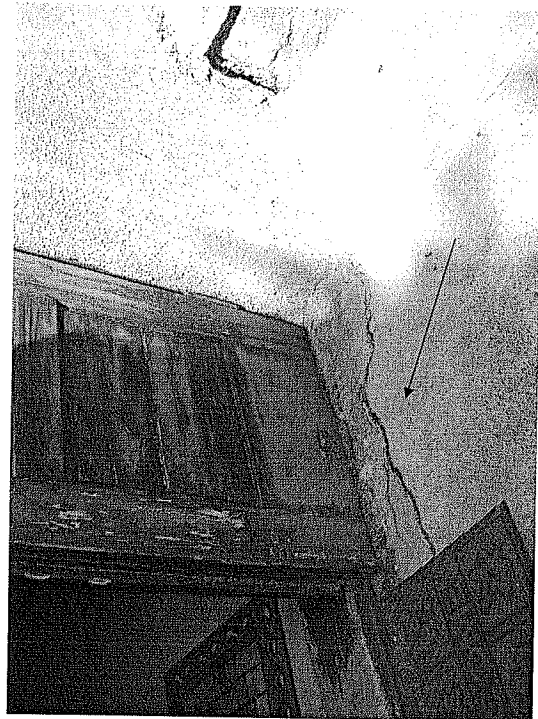
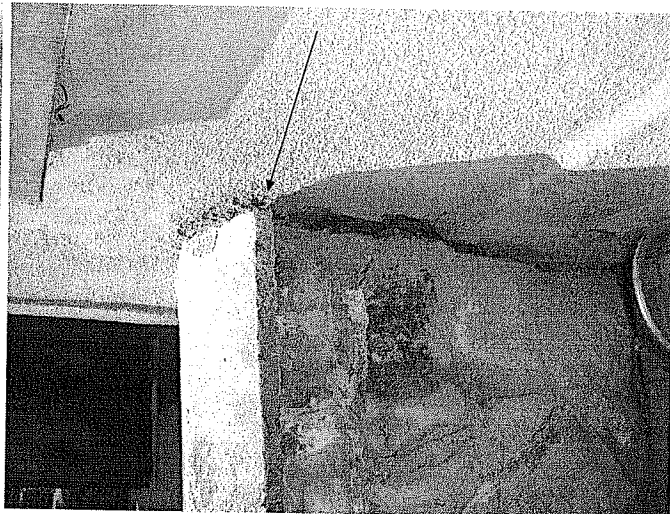
- odspojenie oraz zarysowanie schodów zewnętrznym przy części dobudowanej – Fot. 10a i 10b w Załączniku 1; spowodowane różnicami w osiadczeniu odmiennie obciążonych konstrukcji (tj. schodów i samego budynku) oraz brakiem fundamentów pod schody zewnętrzne, bądź posadowieniem ich powyżej głębokości przemarzania,

Fotografia 10 a i b Odpoalenie oraz zarysowanie schodów zewnętrznym przy części dobudowanej

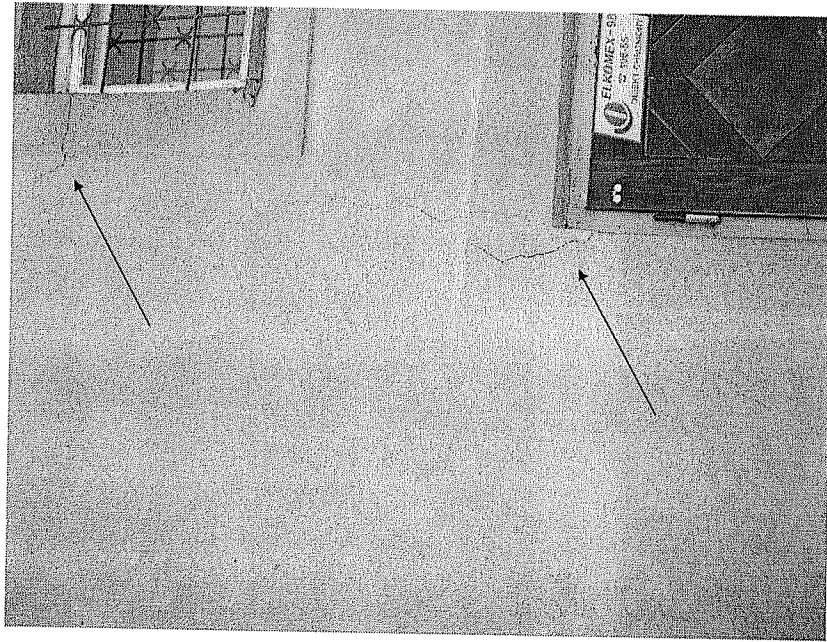
- zarysowanie ściany zewnętrznej oraz nadproży okiennych w części pierwotnej od strony placu oraz drogi, przy drzwiach wejściowych do wiatrolapu – Fot. 11 w Załączniku 1,

Fotografia 11 Zarysowanie ściany zewnętrznej oraz nadproży okiennych w części pierwotnej od strony placu oraz drogi, przy drzwiach wejściowych do wiatrolapu

- naprawy i wymiany spróchniałych elementów krokwii więźby dachowej,
- przeglądu oraz konserwacji całej więźby dachowej,
- sprawdzenia szczelności pokrycia dachowego,
- naprawy tynków oraz zabezpieczenia zarysowań ściany zewnętrznej od strony placu, by nie dopuścić do wnikania wilgoci do wnętrza muru i dalszej degradacji,
- naprawy i zabezpieczenia uszkodzonego gzymsu od strony placu. Z uwagi na lokalizację gzymsu w rejonie chodnika, należy wykonać zabezpieczenia w tybie pilnym.

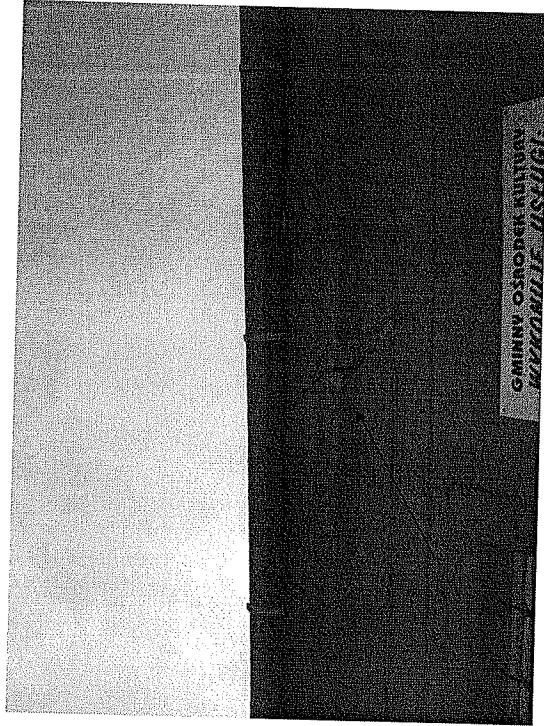
- zarysowanie gzymsu ściany zewnętrznej w części zasadniczej od strony placu – Fot. 12 w Załączniku 1, mogące być wynikiem dawnego zaciekania wody opadowej z dachu przy uszkodzonej rynnie,

Fotografia 12 Zarysowanie gryzmsu ściany zewnętrznej w części zasadniczej od strony placu

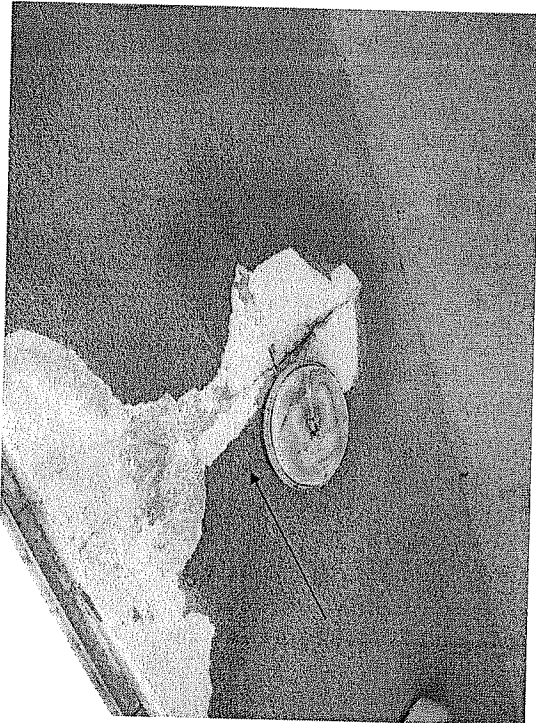
- degradację płyty górnego wiatrolapu części zasadniczej – Fot. 13 w Załączniku 1,
- zarysowanie oraz pęknięcia nabrzeża, które stanowi ścianę fundamentową oraz ścianę piwnicy części pierwotnej (Fot. 14 i 15a i b w Załączniku 1); zarysowania mogą wynikać ze zmian poziomu wód gruntowych oraz częstych, w ostatnich latach, stanach powodziowych rzeki, jak i braku generalnego remontu nabrzeża w uszkodzonej części. Nie można również wykluczyć niskiej mrozoodporności betonu z jakiego wykonano konstrukcję (elementy ciągle narażona na zawilgocenie, co w okresie zimowym może prowadzić od zarysowań, pęknięć i odspojień). Z informacji przekazanych przez Użytkownika pęknięcia powiększyły się po przebudowie koryta rzeki w rejonie mostu,

Fotografia 13 Degradacja płyty górnej wiatrolapu części zasadniczej

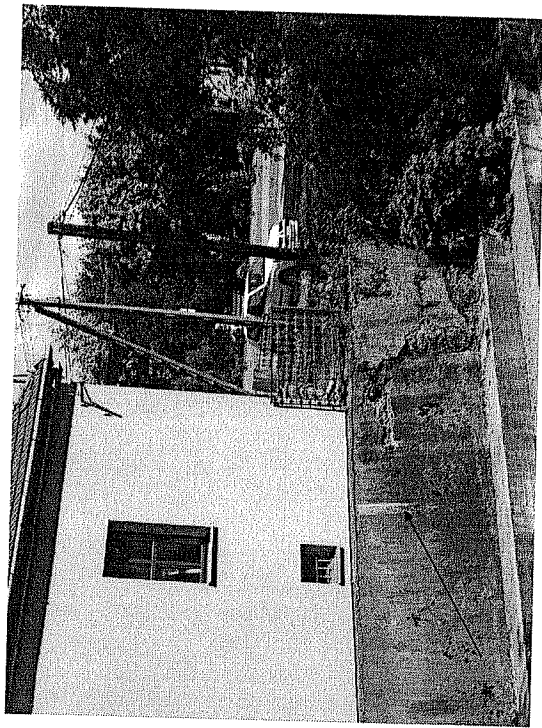
Fotografia 14 Zarysowanie oraz pęknięcia nabrzeża

Jednocześnie zwraca się uwagę, iż należy wykonać naprawy nabrzeża koryta rzeki, które ma bezpośredni wpływ na rozprzestrzenianie uszkodzenia ściany zewnętrznej budynku, a w konsekwencji prowadzącego do stanu awaryjnego.

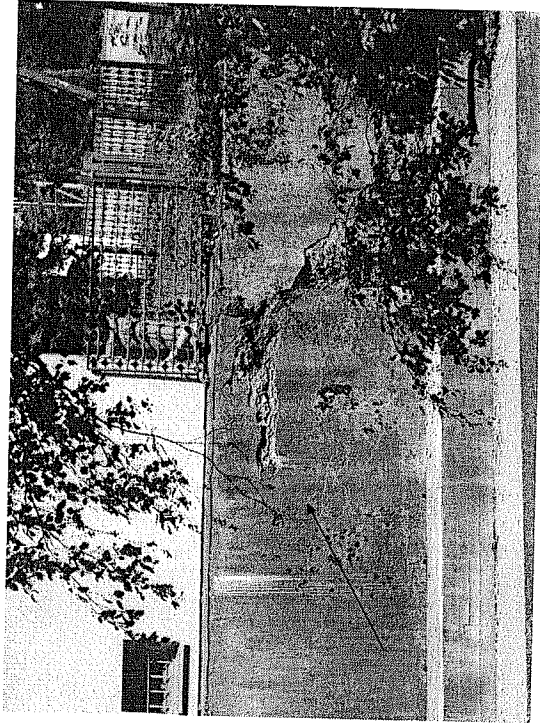
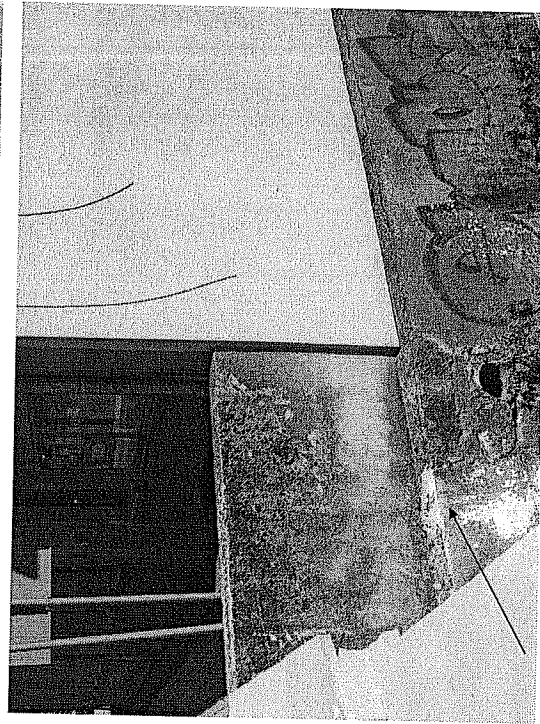
Fotografia 15 a i b Zarysowanie oraz pęknięcia nabrzeża

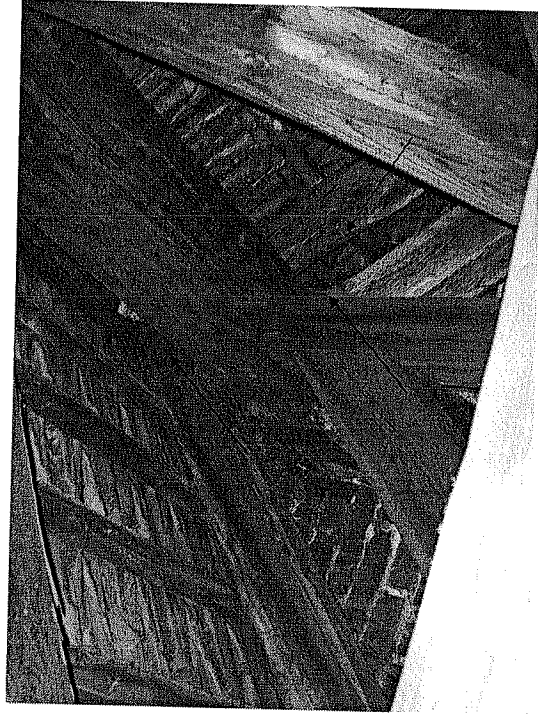
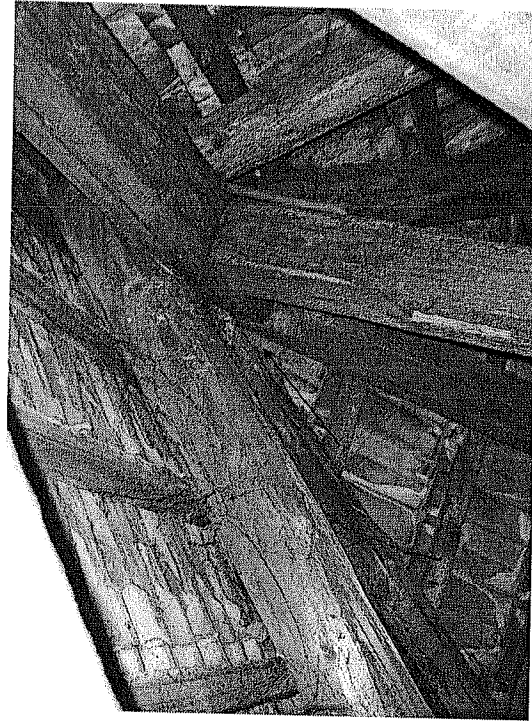
- degradację więźby dachowej (Fot. 16 i 17 w Załączniku 1); wg informacji przekazanych przez Użytkownika, w miejscu korozji drewna był problem z wielokrotną nieszczelnościami w pokryciu dachu,

- brak remontów okosowych elewacji (Fot. 18 i 19 w Załączniku 1), ubytki tynku co mogło doprowadzić do degradacji muru,
- stan więźby dachowej narażonej na wielokrotne zamakanie spowodowane nieszczelnościami w dachu,

Fotografia 16 Degradacja więźby dachowej

Fotografia 17 Degradacja więźby dachowej

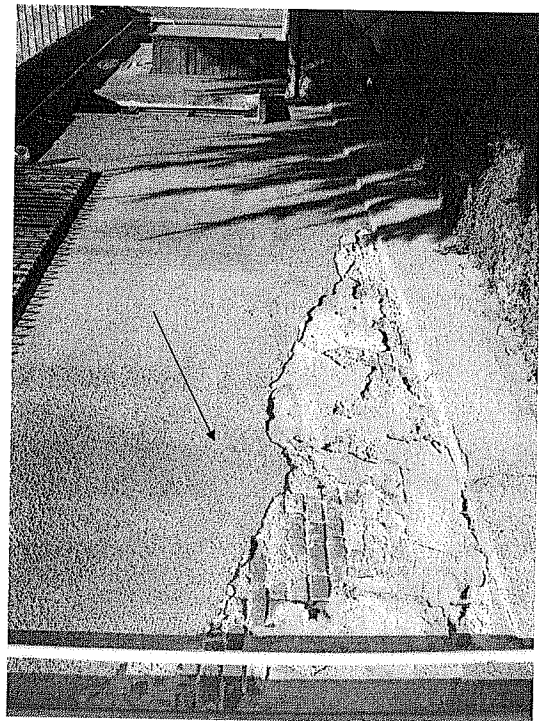
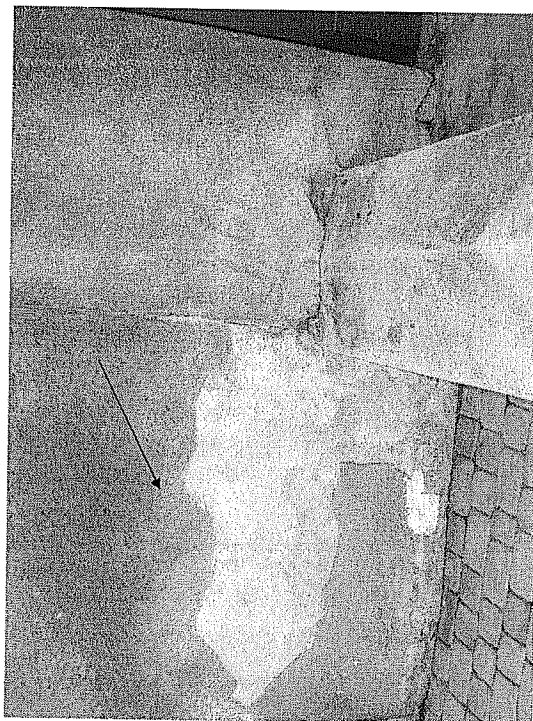
- degradację tynków zewnętrznych (Fot. 18 i 19 w Załączniku 1),
- brak remontów okosowych.

Fotografia 18 Degradacja tyków zewnętrznych

Fotografia 19 Degradacja tyków zewnętrznych
