PROJEKT ROZBIÓRKI

ROZBIÓRKA BUDYNKÓW DAWNYCH OFICYN W ŁODYGOWICACH

ŁODYGOWICE, DZ. NR 5061

Żywiec, sierpień 2015r.

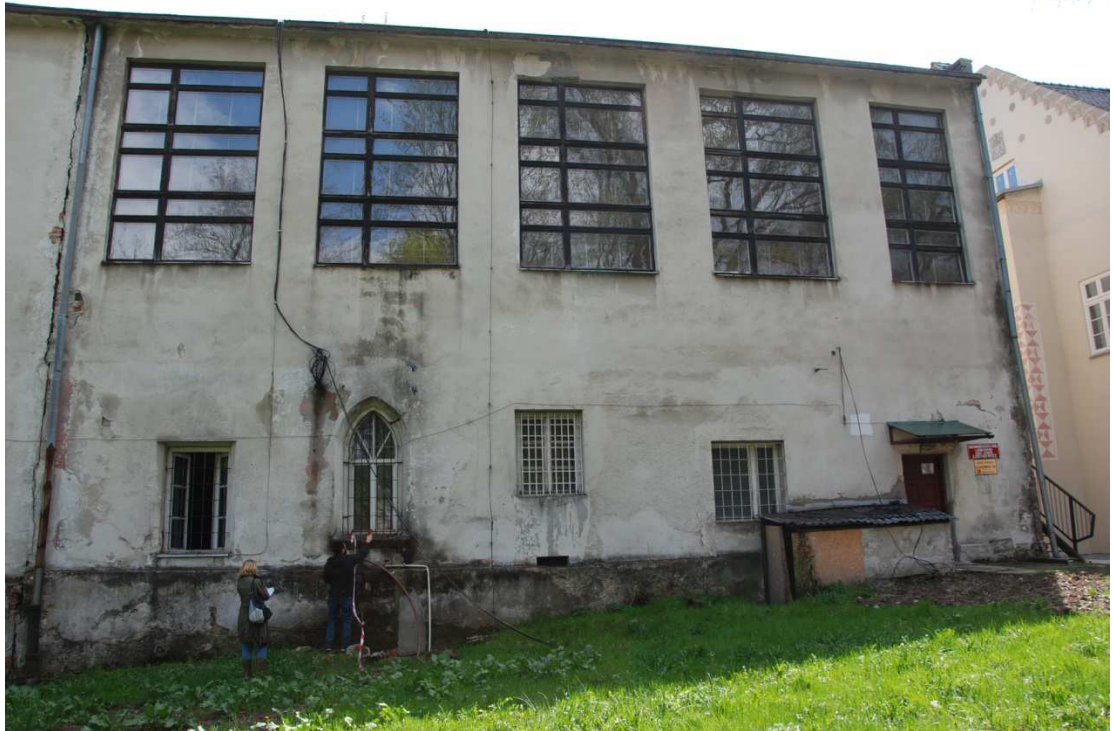
Foto1. Widok budynku segmentu „B2” od strony elewacji bocznej, północnej. Widoczne namoknięte tynki i ściany fundamentowe:

Ściany budynku są przemrożone, lokalnie namoknięte z powodu braku izolacji poziomej na styku ściana-fundament. Brak izolacji termicznej skutkuje niespełnieniem wymogów normy cieplnej.

Tynki zewnętrzne posiadają liczne ubytki, są lokalnie namoknięte, a w wielu miejscach odpadają po lekkim uderzeniu młotkiem.

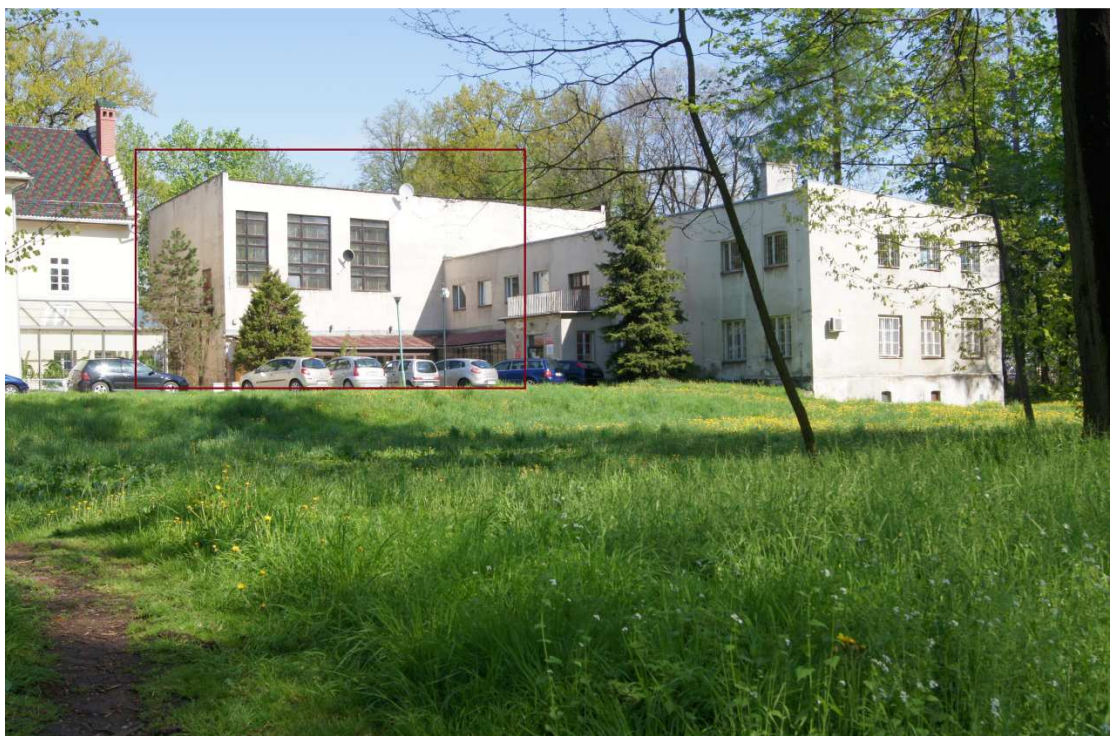
Foto2. Widok budynku segmentu „B2” od strony elewacji bocznej, południowej. Budynek „B2” oznaczono ramką:

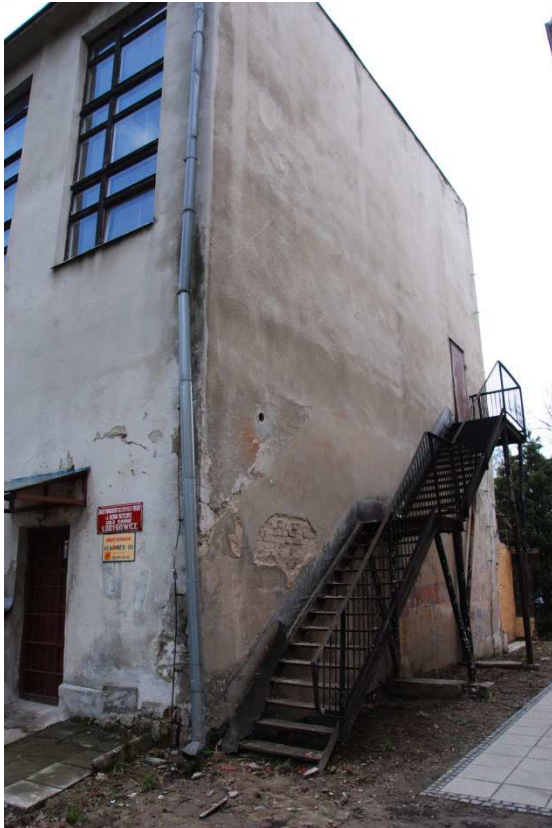
Foto3. Widok budynku segmentu „B2” od strony elewacji frontowej, zachodniej. Widoczna ściana szczytowa, uszkodzone tynki oraz schody stalowe:

Zewnętrzne schody stalowe są w bardzo złym stanie technicznym i należy je rozebrać.

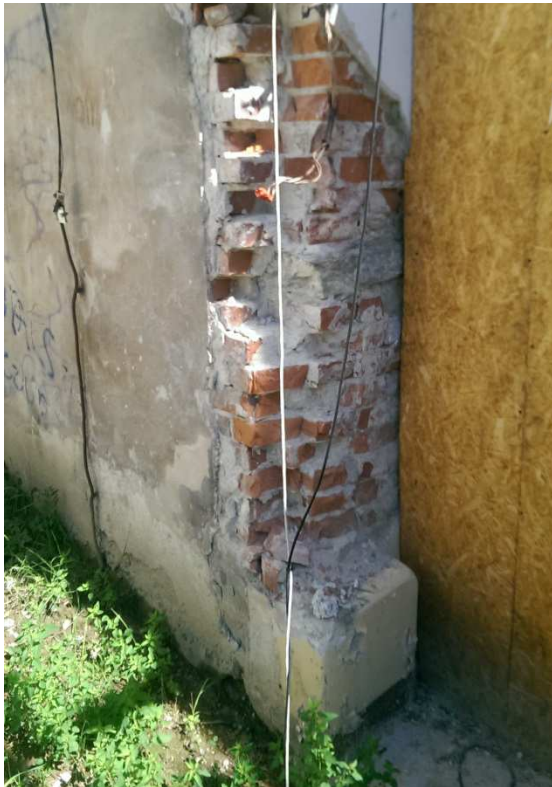
Foto4. Materiał konstrukcyjny ścian:

Konstrukcję parteru zrealizowano w technologii tradycyjnej, murowanej z cegły na zaprawie wapiennej. Stropy nad piwnicą i parterem wykonano jako odcinkowe na belkach stalowych z wypełnieniem z cegły pełnej na zaprawie wapiennej. Nadproża ceramiczne w postaci sklepień płaskich i łęków.

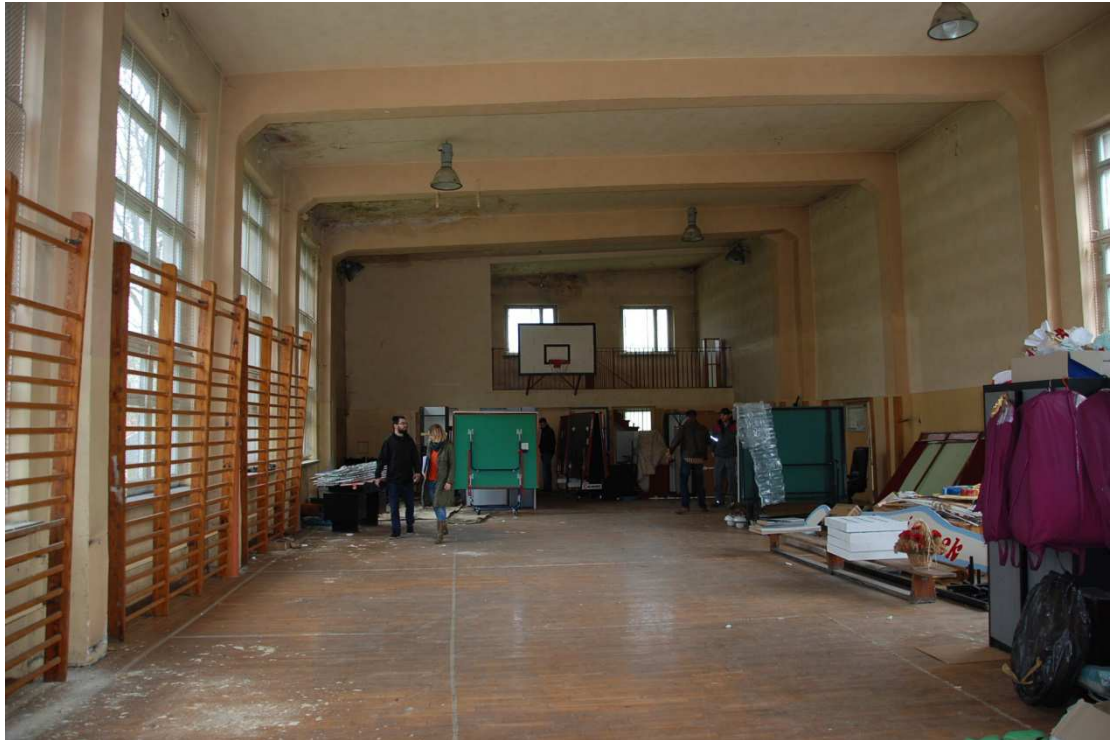
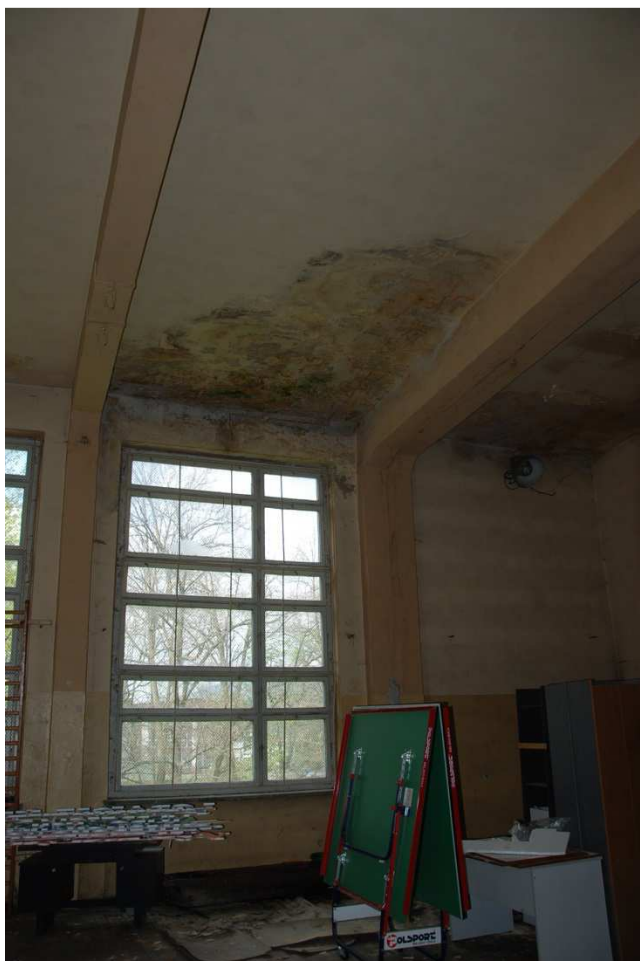
Foto5 i 6. Konstrukcja nośna sali gimnastycznej. Widoczne liczne przecieki na stropodachu, w tle widoczny budynek segmentu „D”:

Konstrukcję piętra, sali gimnastycznej, wykonano w technologii żelbetowo-murowanej. Główną konstrukcję nośną stanowią dwuprzegubowe, jednospadowe monolityczne ramy żelbetowe. Ściany wypełniające i ścianę szczytową wykonano z cegły pełnej, pustaków żużłobetonowych i pustaków gazobetonowych. Nadproża okienne - żelbetowe. Stropodach w konstrukcji gęstożebrowej z pustaków ceramicznych lub żużłobetonowych. Na stropodachu widać obszary zawilgocenia, spowodowane nieszczelnością pokrycia. Posadzkę w sali gimnastycznej wykonano w postaci podłogi podniesionej na konstrukcji drewnianej.

Liczne zacieki na stropodachu świadczą o nieszczelności pokrycia papą. Docieplenie stropodachu warstwą żużla nie spełnia norm cieplnych.

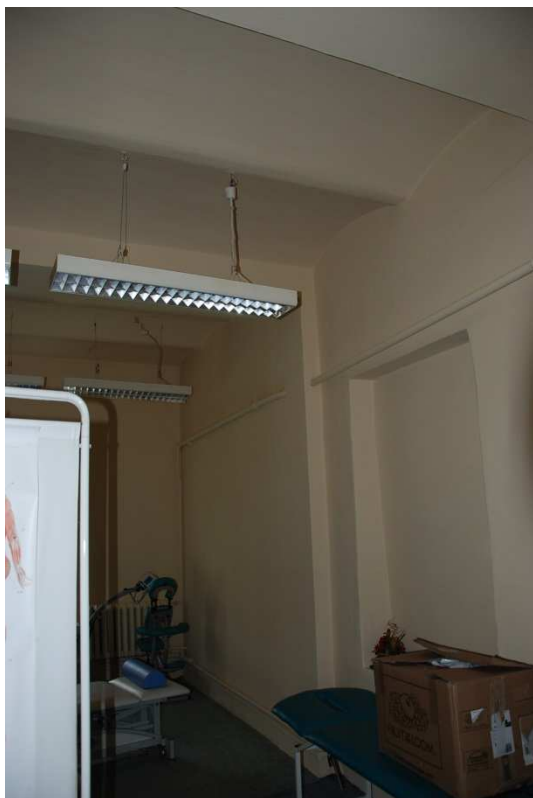
Foto6. Stropy odcinkowe:

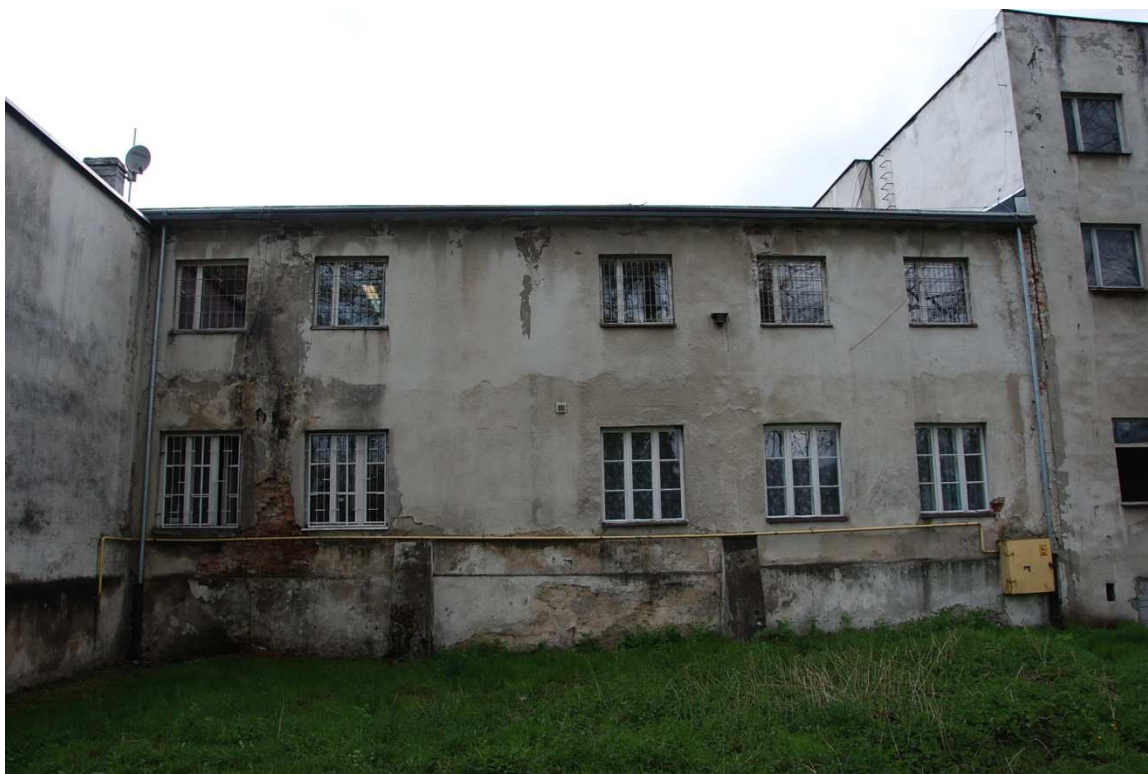
Foto1. Widok budynku segmentu „B1” od strony elewacji tylnej, wschodniej. Widoczne namoknięte i uszkodzone tynki i ściany:

Ściany budynku są przemrożone, lokalnie namoknięte z powodu braku lub uszkodzenia izolacji poziomej na styku ściana-fundament. Brak izolacji termicznej skutkuje niespełnieniem wymogów normy cieplnej.

Tynki zewnętrzne posiadają liczne ubytki, są lokalnie namoknięte, a w wielu miejscach odpadają po lekkim uderzeniu młotkiem. Docieplenie stropodachu warstwą żużla nie spełnia norm cieplnych.

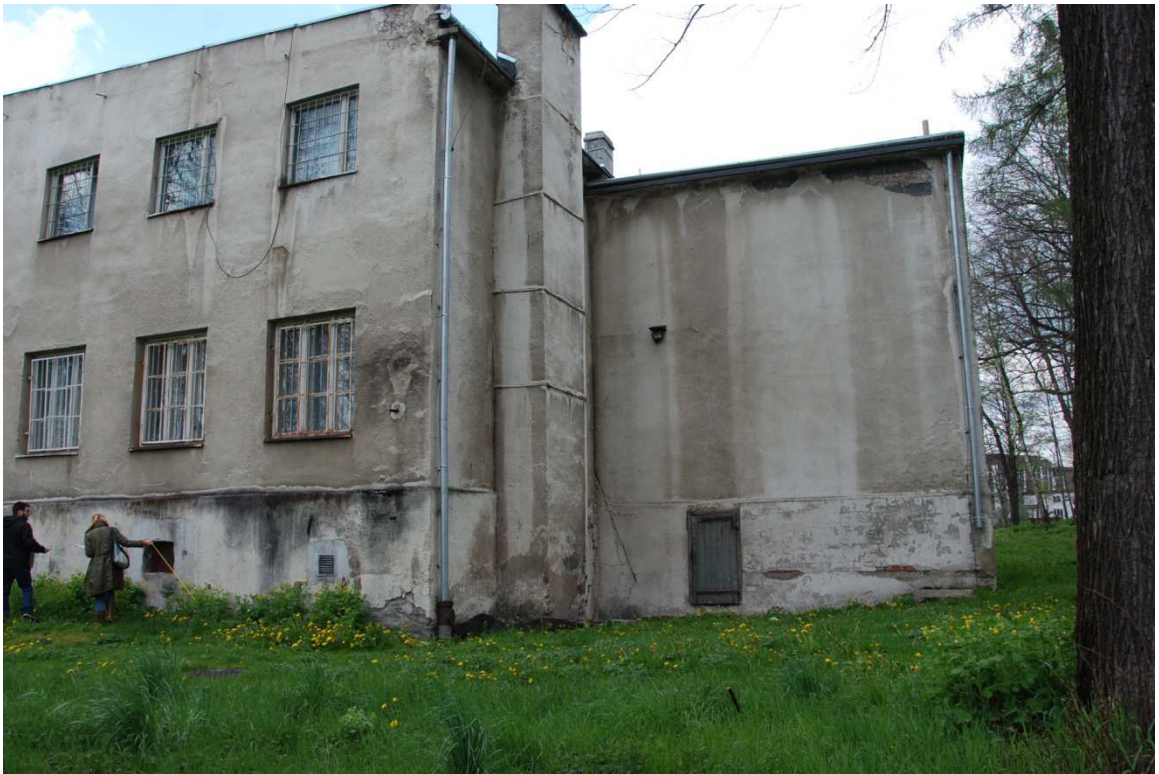
Foto2. Widok budynku segmentu „B2”, z lewej strony, od strony elewacji południowej. Od strony prawej widoczny budynek segmentu „C”:

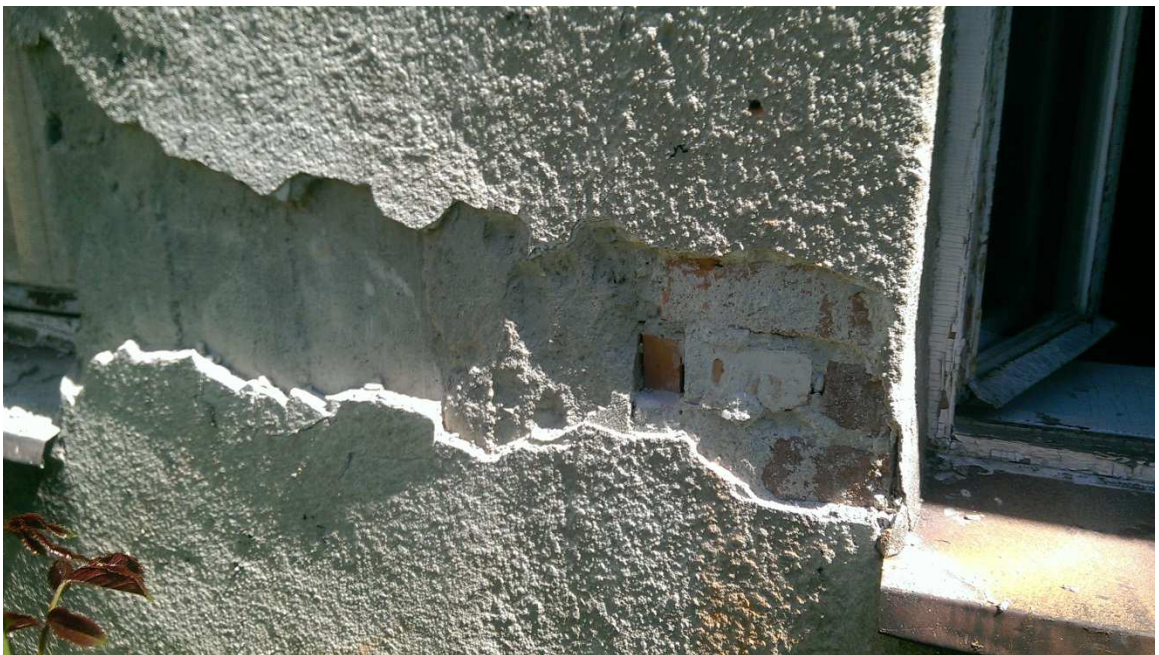
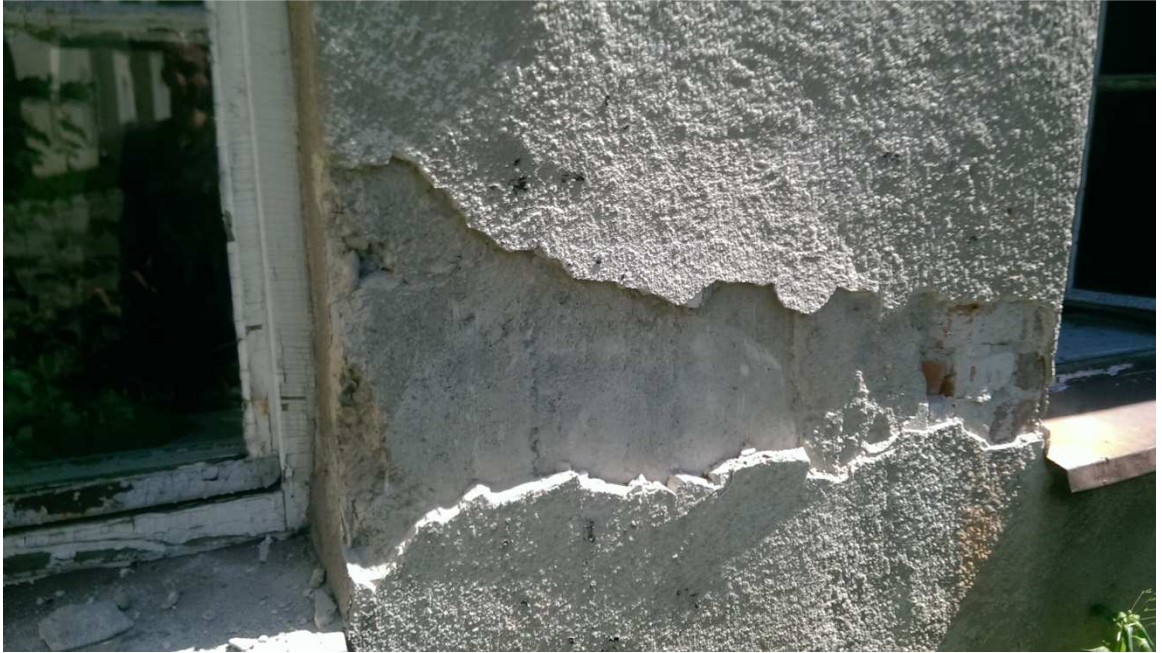
Foto3 i 4. Odkrytki ścian na parterze. Widoczna konstrukcja filarka międzyokiennego mieszana betonowo-murowana:

Konstrukcję budynku zrealizowano w technologii tradycyjnej, murowanej z cegły, lokalnie z pustaków żużlobetonowych i ceramicznych na zaprawie wapiennej i cementowo-wapiennej. Kilka filarków międzyokiennych wykonano jako betonowe, monolityczne. Materiał na budowę, w postaci cegieł „historycznych” o wymiarze ~27x13x8[cm], pochodził w większości z rozbiórki budynków historycznych. Strop nad piwnicą wykonano jako żelbetowy, monolityczny, płytowo-belkowy. Strop nad parterem i stropodach wykonano jako gęstożebrowy z pustaków ceramicznych bądź żużlobetonowych. Nadproża ceramiczne i żelbetowe monolityczne. Schody żelbetowe prowadzące z parteru na piętro oraz schody betonowe prowadzące z poziomu piętra na poziom posadzki w sali gimnastycznej. Przy kotłowni zlokalizowany jest murowany komin dwukondygnacyjny. Od strony południowej dobudowano do budynku wiatrołap.

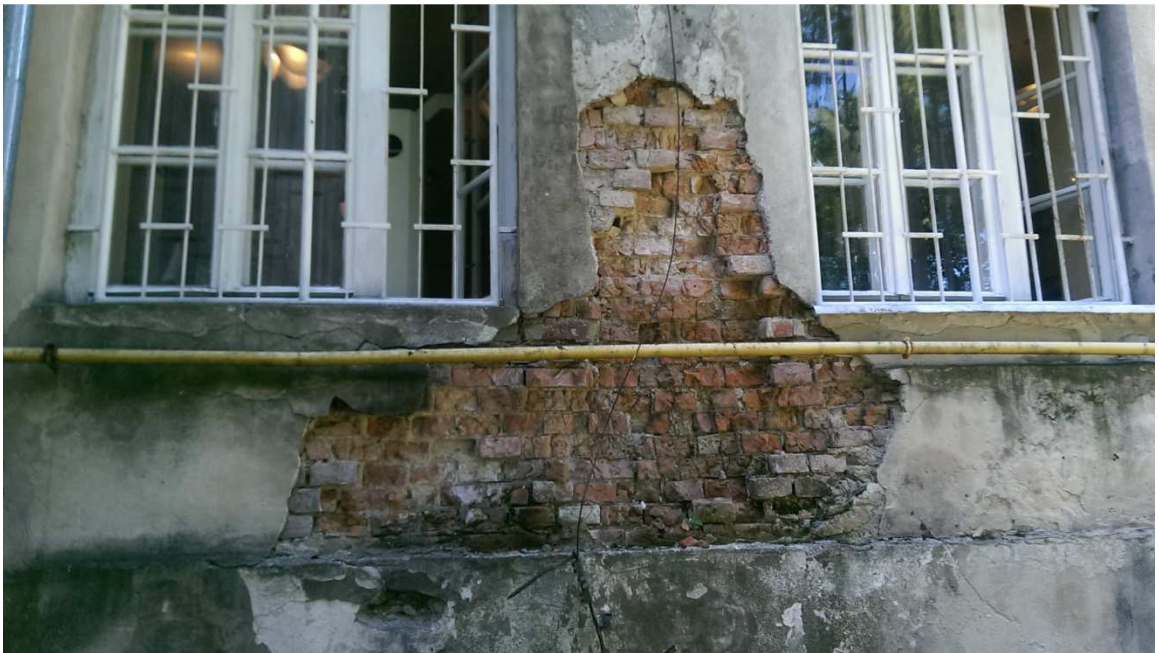
Foto5. Fragment namokniętego i skorodowanego muru:

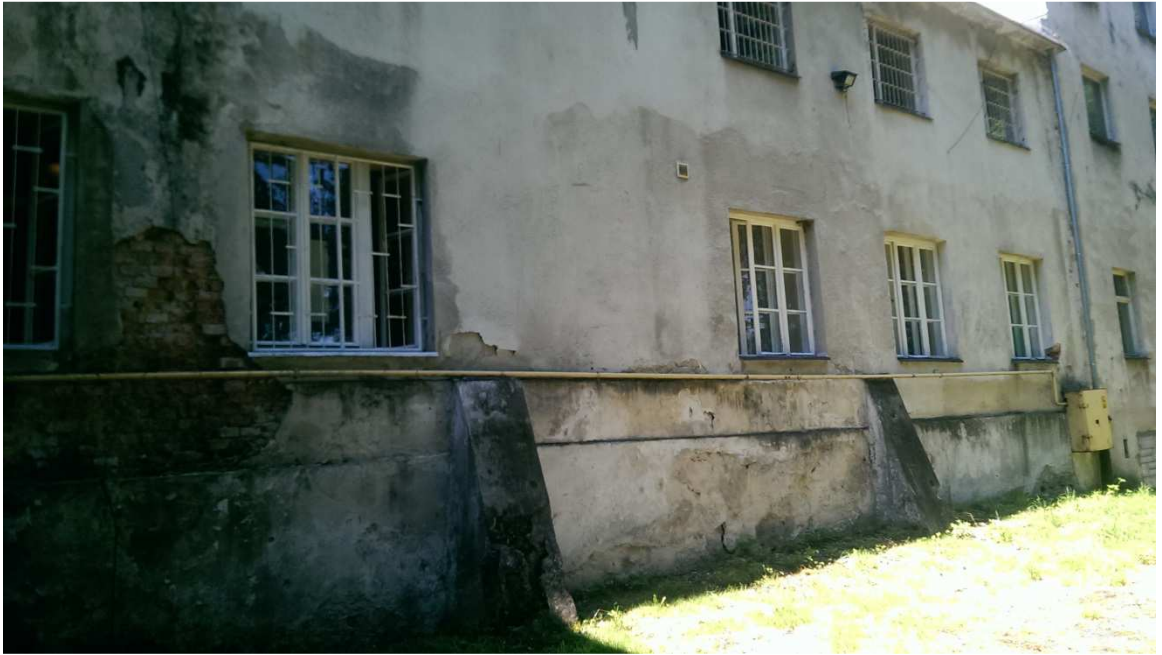
Foto6. Przypery fundamentowe, kamienne:

Budynek segmentu B1 to budynek dawnej oficyny dworskiej. Jest to budynek dwukondygnacyjny, częściowo podpiwniczony. Segment B1 jest prawdopodobnie konstrukcyjnie(ściany) połączony z budynkiem segmentu B2 oraz jest oddylatowany od budynku segmentu D. Ławy i ścianki fundamentowe wykonano z kamienia.

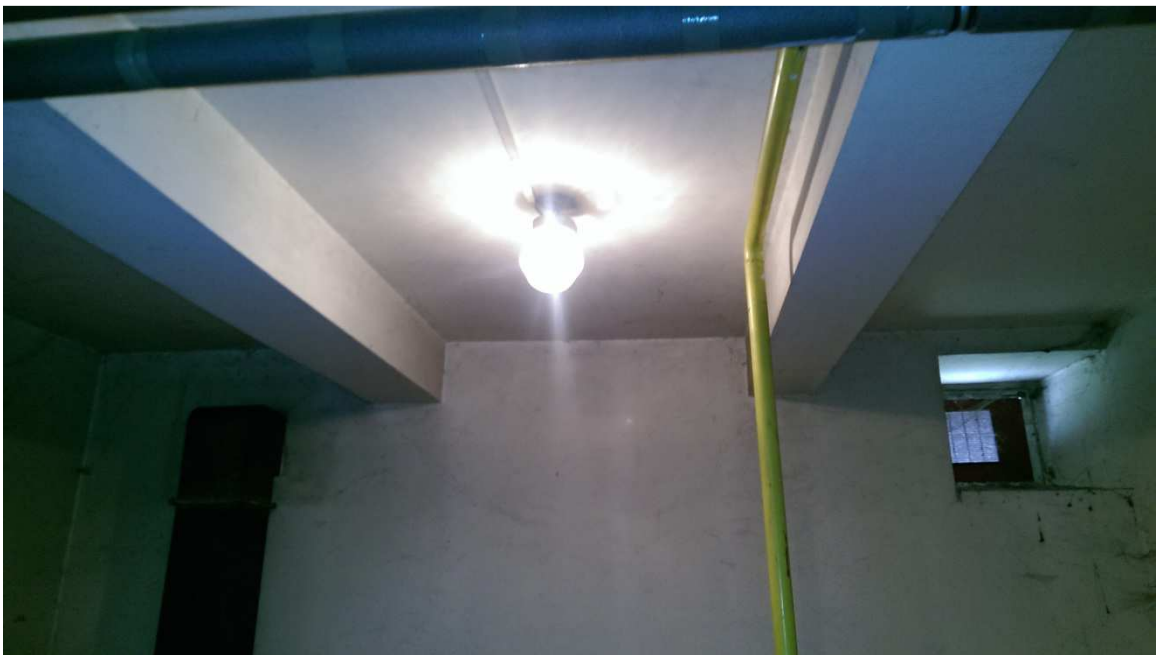
Foto7. Konstrukcja stropu żelbetowego nad piwnicą:

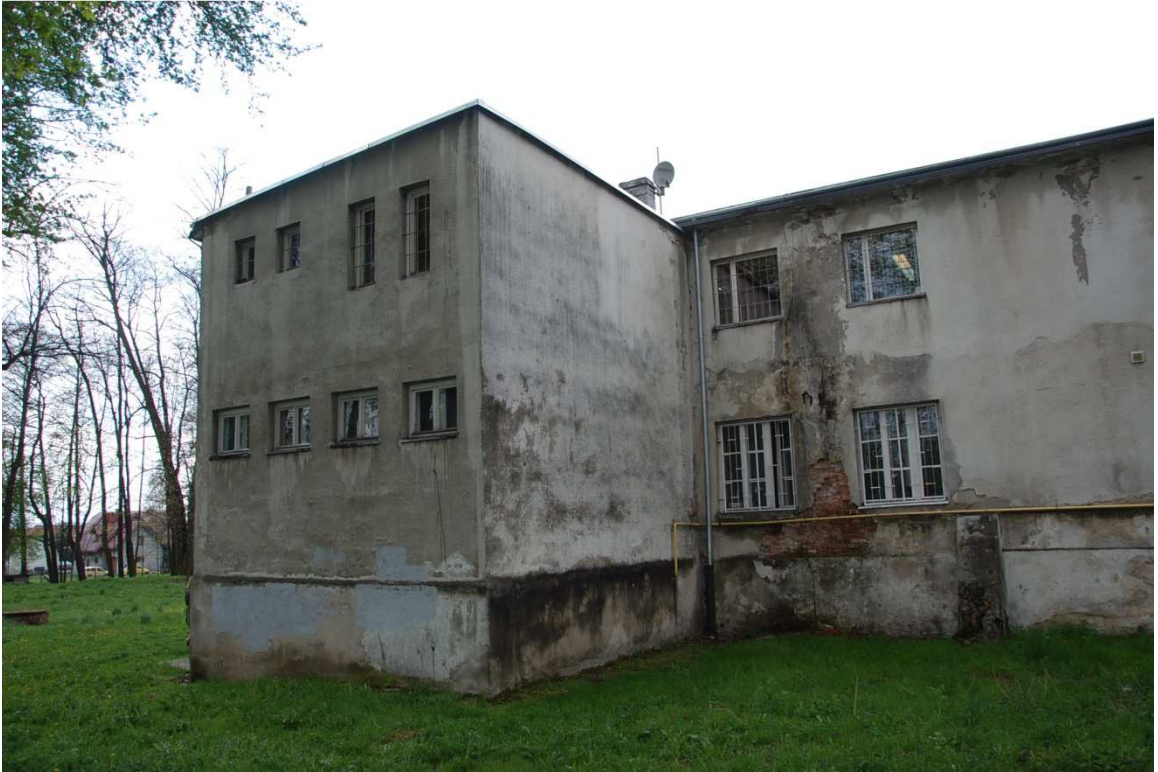
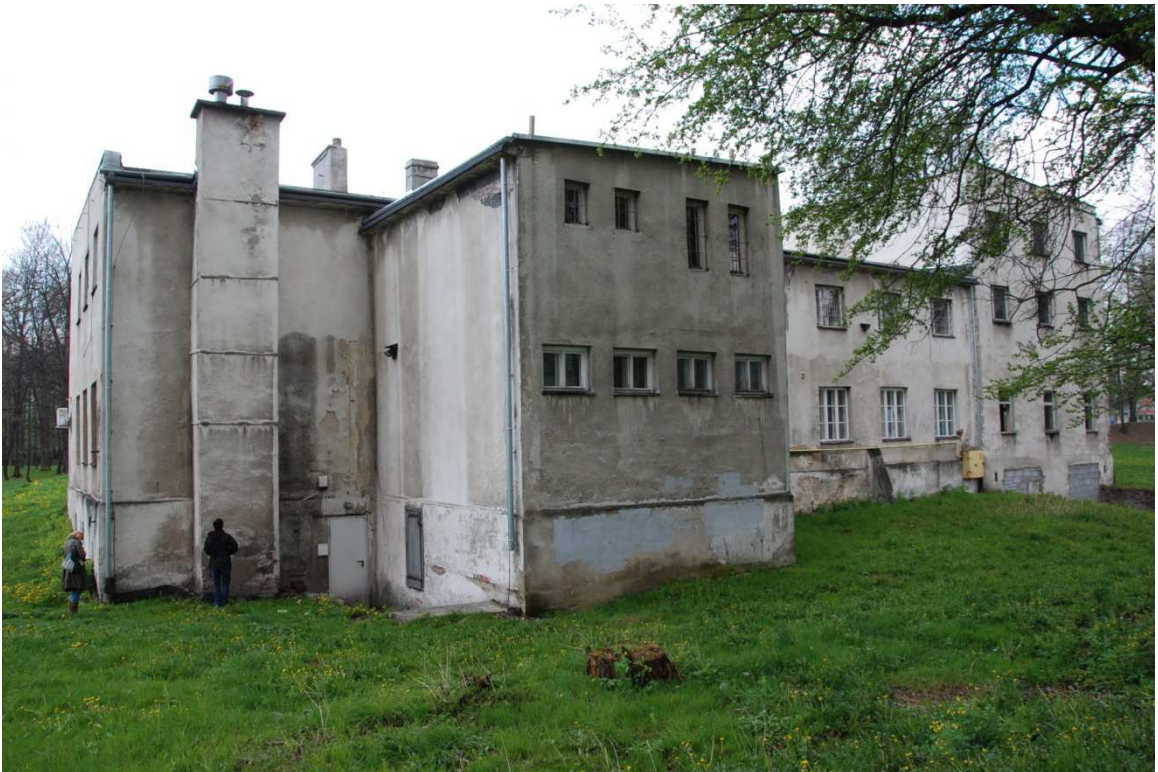
Foto1 i 2. Widoki budynku segmentu „C” od strony elewacji wschodniej:

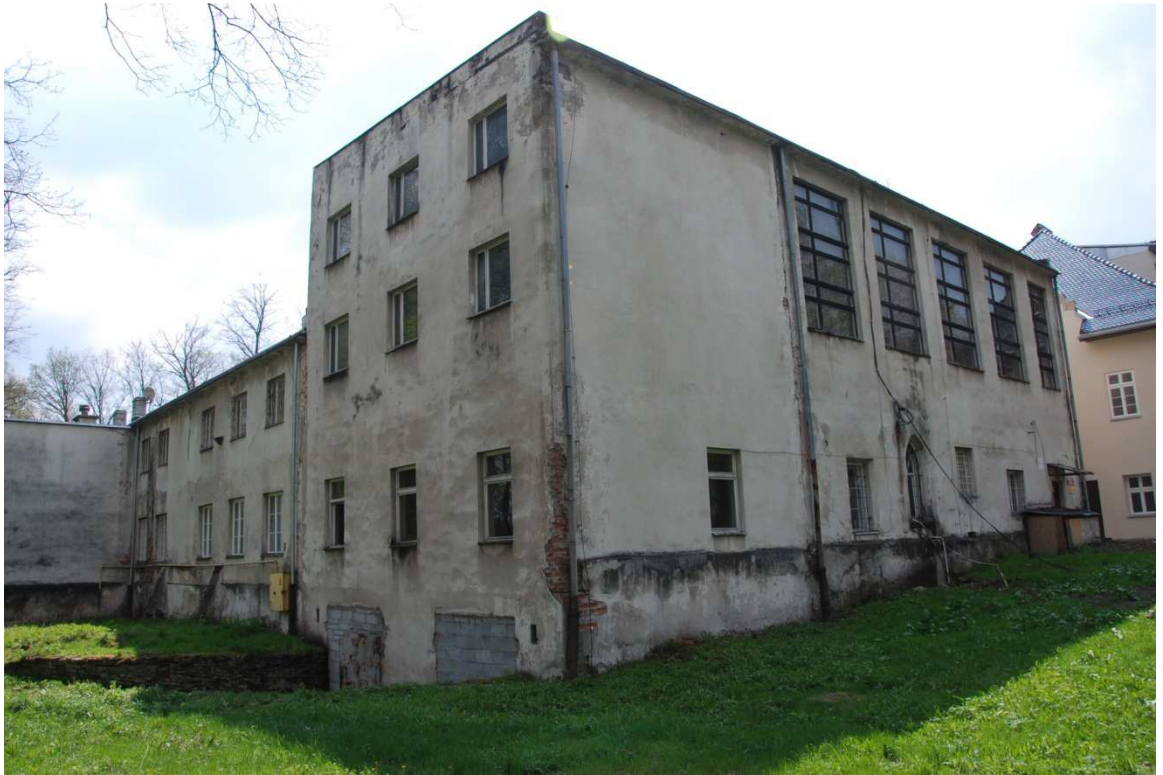
Foto1. Widoki budynku segmentu „D”. Na prawo budynek B2, na lewo budynek B1:
