Remont (modernizacja) budynku Zespołu Szkół Specjalnych oraz budowa Centrum Integracji Kulturalnej w Łodygowicach

NAZWA INWESTYCJI:	Modernizacja budynku Zespołu Szkół Specjalnych oraz budowa Centrum Integracji Kulturalnej w Łodygowicach
INWESTOR:	Urząd Gminy w Łodygowicach, ul. Piłsudskiego 75, 34-325 Łodygowice
ADRES INWESTYCJI:	34-325 Łodygowice, ul. Żywiecka 210
STADIUM:	Projekt budowlany
BRANŻA:	Architektura zieleni
ZAKRES OPRACOWANIA:	Ogród – proj. renowacji założenia willowo-ogrodowego
AUTORZY PROJEKTU:	architektura: sprawdzający: mgr inż. arch. Magdalena Piątek mgr inż. arch. Maria Osiełczak konsultant architektury mgr inż. Sławomir Słokk II

DATA: 1.03.2012

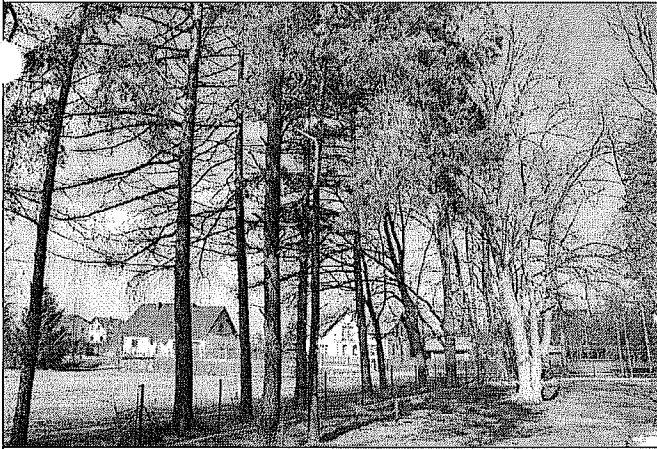
KLON SREBRZYSTY- FRAGMENT DRUGIEJ OSI KOMPOZYCYJNEJ

Os drugą – we wschodniej części ogrodowej-wiodła do młyna. Wyznaczała ją aleja klonów srebrzystych, usytuowanych prostopadle do osi głównej. Klony formowane były w kule. Północno- wschodnia część założenia skomponowana była w układzie swobodnym.

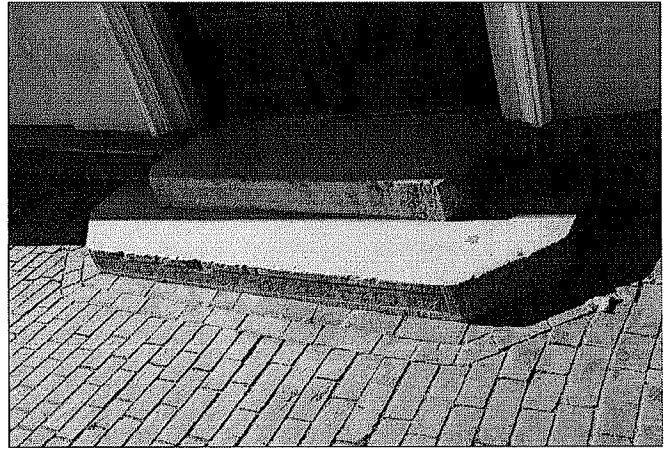
WEJSCIE GŁÓWNE-BRUK DREW.

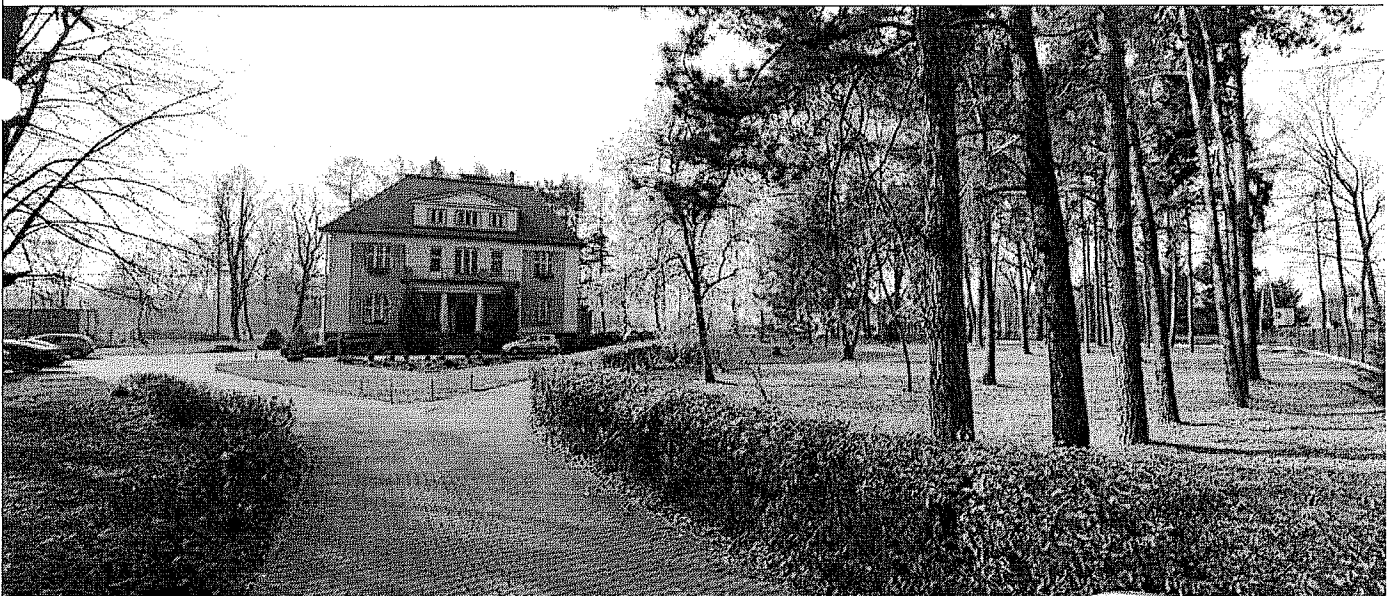
PIERWSZA OS KOMPOZYCYJNA - STAN ISTNIEJACY - WIDOK OD STRONY WJAZDU

Os kompozycyjna-pierwsza-usytuowana prostopadle do drogi głównej. Wyznaczona była przez fronton budynku i bramę wjazdową.
