Opinia o stanie technicznym istniejącego budynku Zespołu Szkół Specjalnych

NAZWA INWESTYCJI: Modernizacja budynku Zespołu Szkół Specjalnych oraz budowa Centrum Integracji Kulturalnej w Łodygowicach

STADIUM: Inwentaryzacja wraz z opinią o stanie technicznym

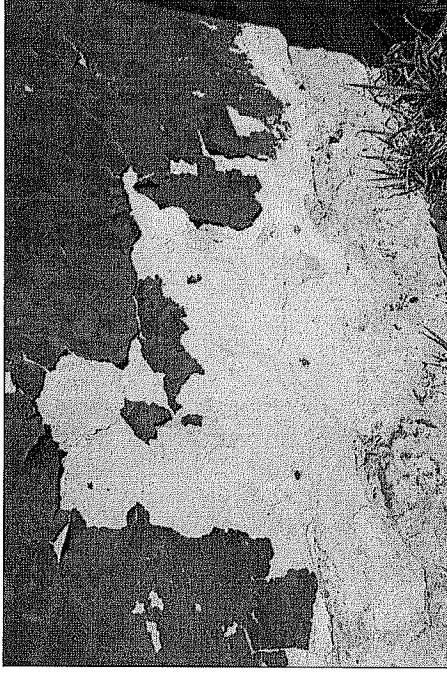
Fot. nr 1 – Fragment elewacji budynku

- Ściany zewnętrzne budynku wykończone są tynkami cementowo-wapiennymi. W ścianach zamocowane są wsporniki zwodów odgromowych, haki rynnowe, przewody telefoniczne oraz przywieszki oznaczeń administracyjnych. Stan obecny elewacji jest niezadowolający i wymaga prac remontowych – widoczne liczne odspojenia i ubytki tynków oraz elementów dekoracyjnych: gzymsów i profili elewacyjnych. Brak większości tralek ozdobnych balkonów na elewacji zachodniej. Zniszczone posadzki lastnikowe na balkonach niezadaszonych. Fragmenty elewacji (drewniany portal wejściowy, cokół budynku) pomalowane wtórna farbą kryjącą. Obróbki blacharskie z blachy miedzianej, zakwalifikowane do wymiany (uszkodzone obróbki nie spełniają swojej funkcji, powodując powstawanie licznych zacieków i odbarwień na elewacji). Na elewacjach znajdują się liczne wsporniki i zawieszki, częściowo zbędne. Elewacja po naprawie tynków malowana farbami krzemianowymi lub wapiennymi.

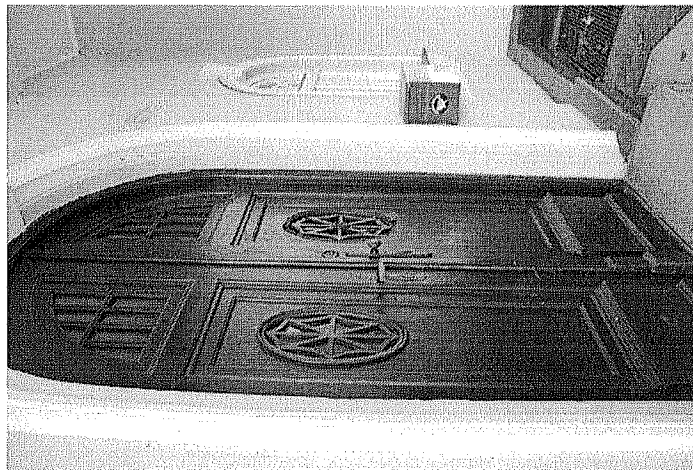
Fot. nr 5 – Drzwi wejściowe do budynku

- Stolarka drzwiowa budynku z uwagi na jej zabytkowy charakter, a jednocześnie zły stan techniczny, wymaga gruntownej renowacji lub wymiany na nową, o podobnej stylistyce.
